ING. AUREL A. BELEȘ  
PROFESSEUR À L'ÉCOLE POLYTECHNIQUE  
DE BUCAREST, M. A. S. R.

LE TREMBLEMENT DE TERRE  
DU 10 NOVEMBRE 1940 ET LES  
BÂTIMENTS

EXTRAIT DES COMPTES RENDUS DES SÉANCES DE L'ACADÉMIE  
DES SCIENCES DE ROUMANIE, TOME V, No. 3, 1941.

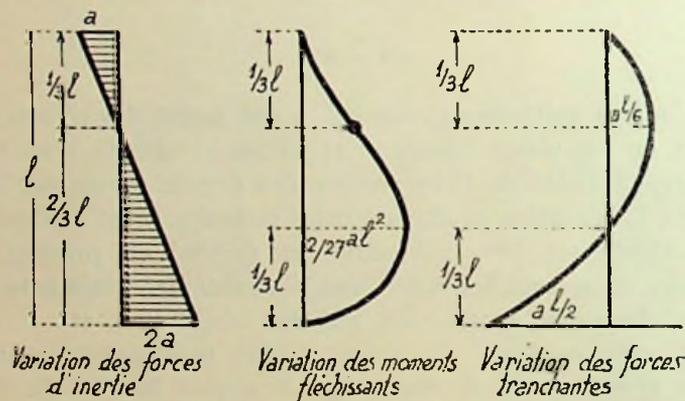
Fig. 5

moments fléchissants et des forces transversales se produisent tout le long de la barre et leur distribution est représentée sur le diagramme (Fig. No. 5).

Ainsi qu'il résulte de ces diagrammes, le moment fléchissant maximum a lieu au tiers de la longueur de la barre, ce qui explique pourquoi dans les bâtiments ayant plusieurs étages, les dégâts principaux sont produits au 1-er et 2-ème étage.

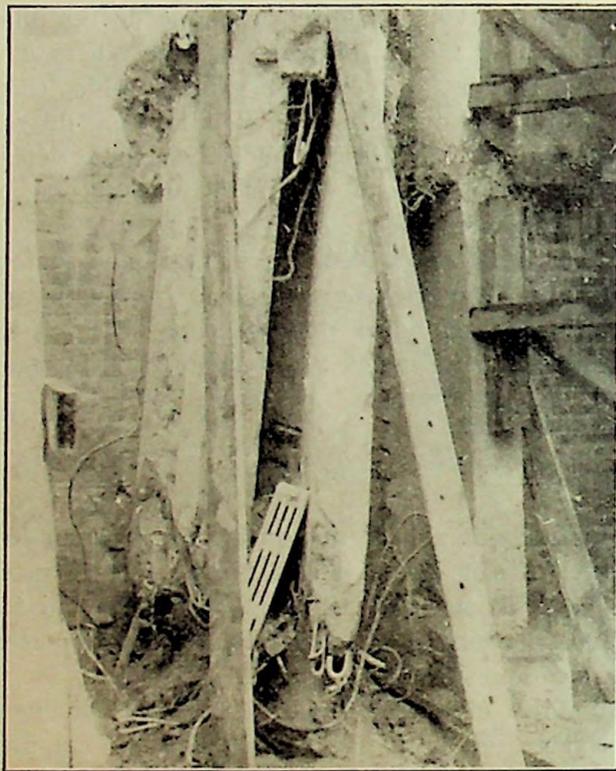
Fig. 6

En général, les bâtiments en maçonnerie ayant les planchers en béton armé, bien conçus et bien exécutés, ont résisté très bien au tremblement. Beaucoup n'ont présenté aucune avarie. Toute la construction s'est comportée comme un monolithe et a supportée très bien les efforts de traction.

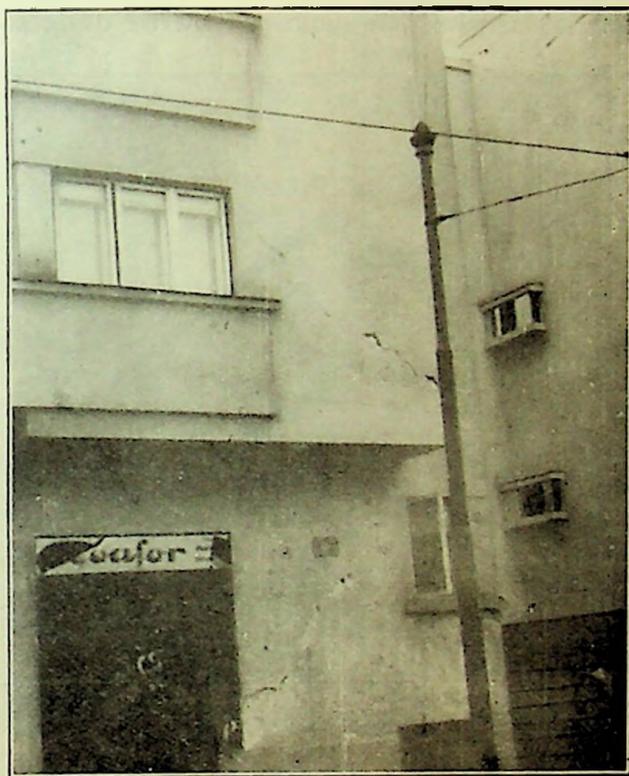
Fig. 7

Cependant, les constructions où la repartition des charges était mal équilibrée, comme c'est le cas de la figure ci jointe, ont présenté des avaries bien graves. Ainsi que l'on peut remarquer les charges verticales de l'aile droite, ne peuvent être transmises directement aux fondations à cause de la fenêtre, qui s'interpose au niveau du rez-de-chaussée. De même, j'ai eu l'occasion d'examiner des bâtiments en maçonnerie, où une exécution laissant beaucoup à désirer à été la

cause d'une désagrégation générale de la maçonnerie, comme ce fut la cas d'une maison de grand luxe à peine terminée dans la région de la chaussée Kisseleff.

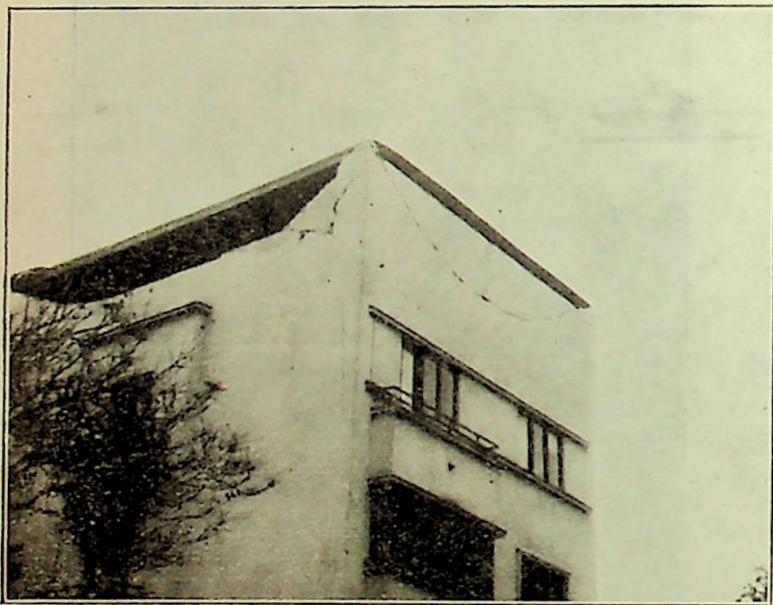
Fig. 8

versale et  $\mu$  le poids du mur par unité de longueur. Remarquons que le coefficient  $E$  varie pour le même type de maçonnerie d'après la qualité et l'état du mortier, de celle des briques, de la main d'oeuvre, que  $I$  dépend de l'épaisseur du mur, des ouvertures, et qu'enfin les murs d'une maison sont reliés aux murs avoisinant et nous pourrions conclure que les différents murs ont pris des périodes différentes de vibration. Cette différence d'oscillation a été la cause des efforts de traction accentués surtout vers les bords des murs ce qui produisit dans ces régions des crevasses. Quelque fois, les oscillations des panneaux de murs étant trop grandes ont causé leur chute,

d'autres fois les panneaux sont restés debout et seulement le coin du mur est tombé. Généralement, les combles, qui étant libres à leur extrémité ont oscillé plus fortement ont été sujets à des ruptures.

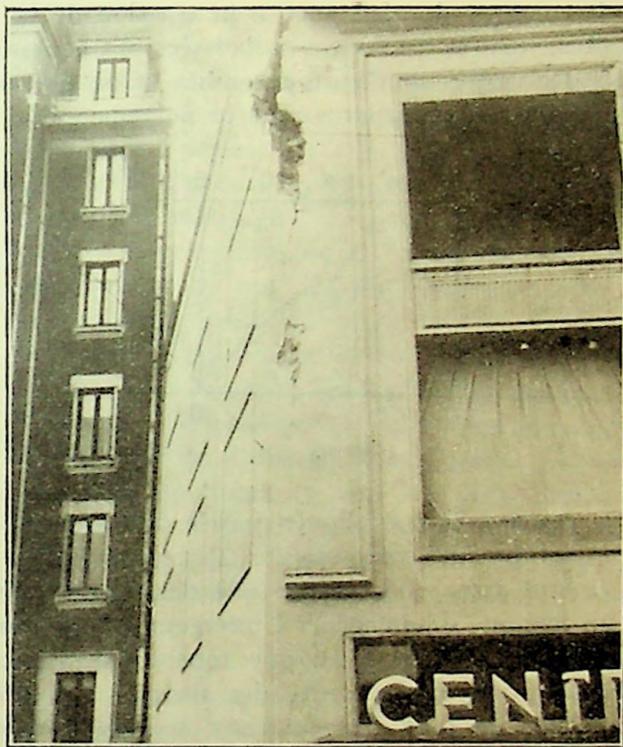
Fig 9

De même les murs des étages des bâtiments ayant les planchers en bois, ont beaucoup souffert à cause des appuis des poutres qui ont diminué la section de résistance de la base du mur de l'étage et ont

ainsi favorisé les oscillations et par suite la désagrégation de la maçonnerie.
