CUTREMURUL DE PĂMÎNT DIN ROMÂNIA

DE LA 4 MARTIE 1977

Lucrarea constituie o prezentare monografică condensată de înalt nivel științific a principalelor caracteristici și efecte ale cutremurului de pământ din Vrancea de la 4 martie 1977, avînd la bază un important volum de date și informații de natură seismologică și constructivă, culese și preluate după cutremur.

În a doua parte a lucrării, mai extinsă, se prezintă studiile inginerești asupra mișcării seismice a terenului și efectele sale asupra construcțiilor, pe baza analizei unor date instrumentale înregistrate și a analizei statistice a comportării unui mare număr de construcții din București. Din analiza comportării cutremur a principalelor categorii și tipuri de construcții clădiri de locuit și social-culturale, construcții industriale și agrozootehnice, construcții hidrozootehnice și lucrări de artă pen-

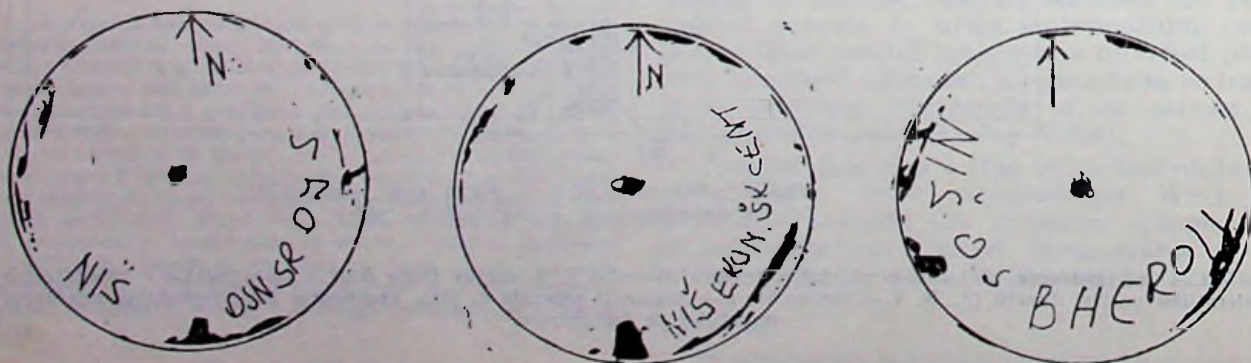
Fig. V.11. — Înregistrări obținute pe seismoscop Wilmot WS-1 la Niš (Iugoslavia).

este mai puțin concludentă, dar, cu toate acestea, fragmentul înregistrat lasă să se deducă prezența unor perioade mai mici decât la București și a unor accelerații extreme ce se apropie de 3 m/s^2 ,

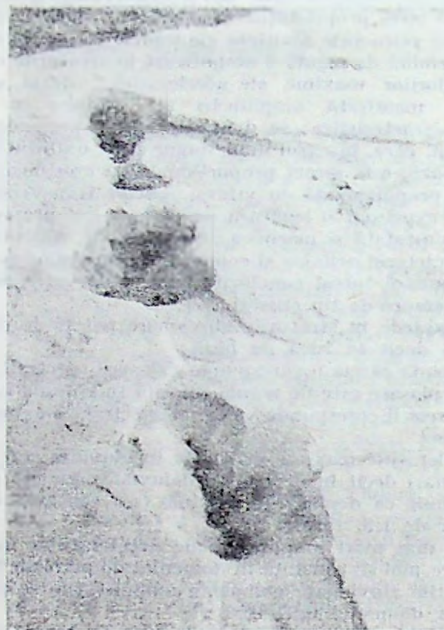
1. Unul dintre cele mai spectaculoase moduri de manifestare, constatat și în țara noastră la 4 martie 1977 în zone cu suprafața practic orizontală din lunca Dunării și din albiile minore ale altor riuri, constă în fisurarea terenului și formarea unor vuleani sau furunculi de nisip, izolați sau aliniați în lungul fisurilor (fig. V.34). Aceste fenomene sînt deseori însoțite de inundarea temporară a terenului, țînirea apei

Fig. V.34. — Nisip ejectat prin fisuri în lunca Buzăului, în apropiere de Făurei, la 4 martie 1977.

în amestec cu nisip pînă la 2–3 m deasupra nivelului terenului, alterarea condițiilor de sol prin afınarea sau îndesarea sa, searea fînțimilor sau umplerea lor cu nisip. Dacă se consideră că lichefierea se produce în straturi sau lentile mai afinate, fisurarea poate fi explicată prin mișcarea diferită a masivului de pământ situat sub lentila lichefiată față de cea a blocului de deasupra către care nu se mai pot transmite mișcările orizontale oscilatorii (fig. V.35 a). Blocul evasi-staționar se poate tesa, iar materialul lichefiat, nisip și apă, va fi ejectat prin fisuri în timpul disipării presiunii apei din pori [2].

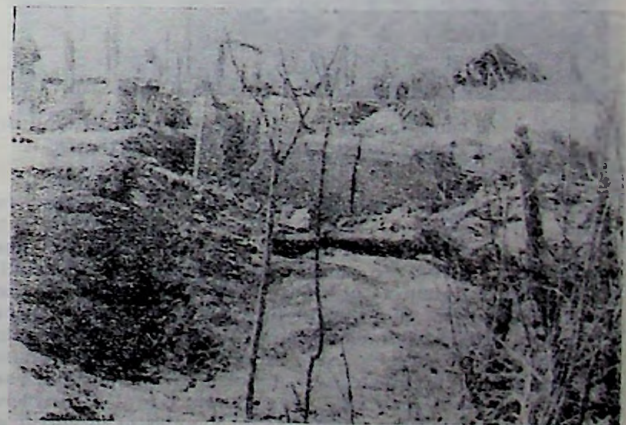
Fig. V.37. — Distrugeri provocate de o alunecare produsă la 4 martie 1977 în localitatea Bragadiru, județul Teleorman.

(fig. V.36). Se atribuie acestei cauze producerea alunecărilor din comunele Bragadiru, jud. Teleorman (fig. V.37), Albești, jud. Vaslui și Gîmpinița, jud. Prahova [7, 27].

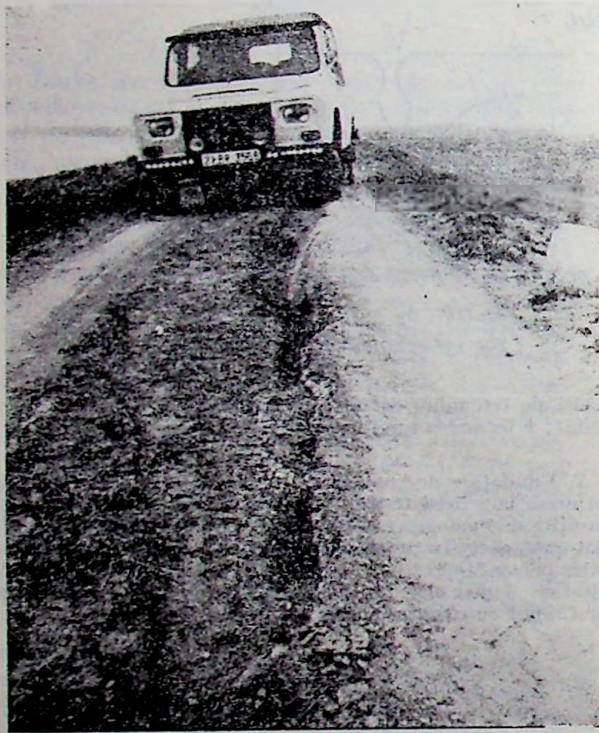
Fig. V.39. — Fisură longitudinală pe coronamentul unui dig din lungul râului Buzău, produsă la 4 martie 1977.

6. Lichiefierea unui strat de nisip saturat situat la mică adâncime sub rambleele de pământ, poate provoca fisurarea (de regulă longitudinală) și tasarea acestor ramblee (fig. V.38 și V.39) [80].

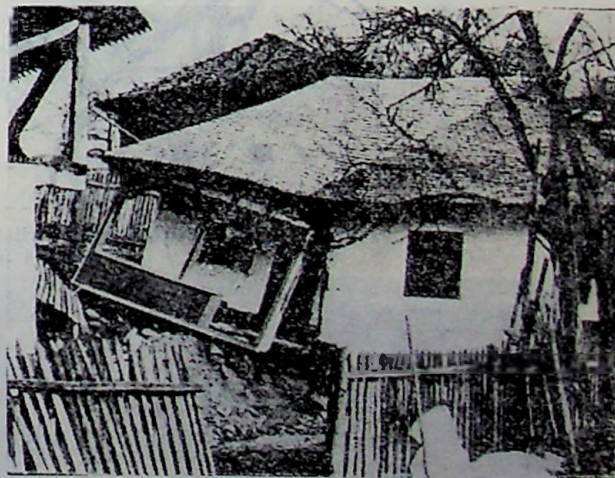
Fig. V.11. — Casă avariată de alunecarea de teren din comuna Slon, județul Prahova (foto: N. Mindrescu).

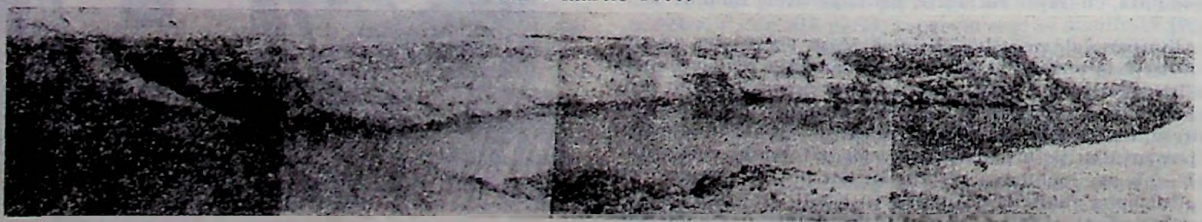
Fig. V.43. — Prăbușirea cu dimensiunile cele mai mari din vecinătatea orașului Giurgiu (diametral în plan orizontal cea 40 m) (foto: N. Măndrescu).

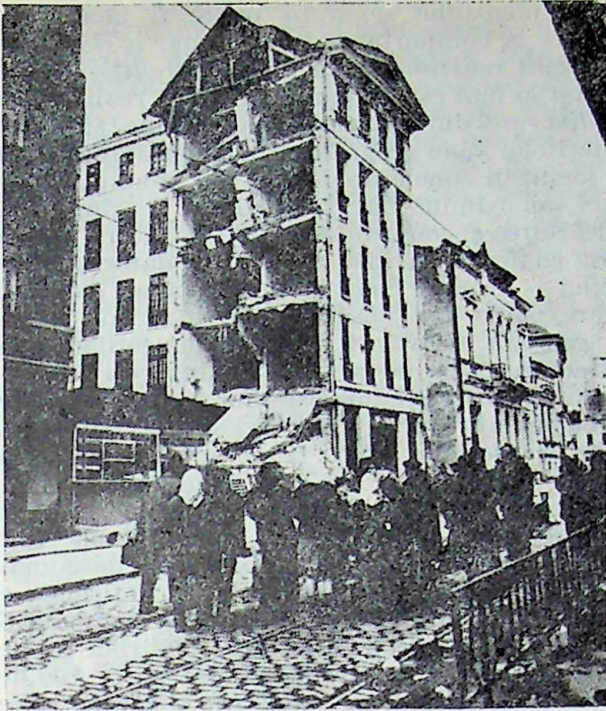
Fig. VI.2. — Clădire veche din București (Piața Moșilor) din zidărie portantă (parter și 4 etaje) prăbușită parțial la cutremur.

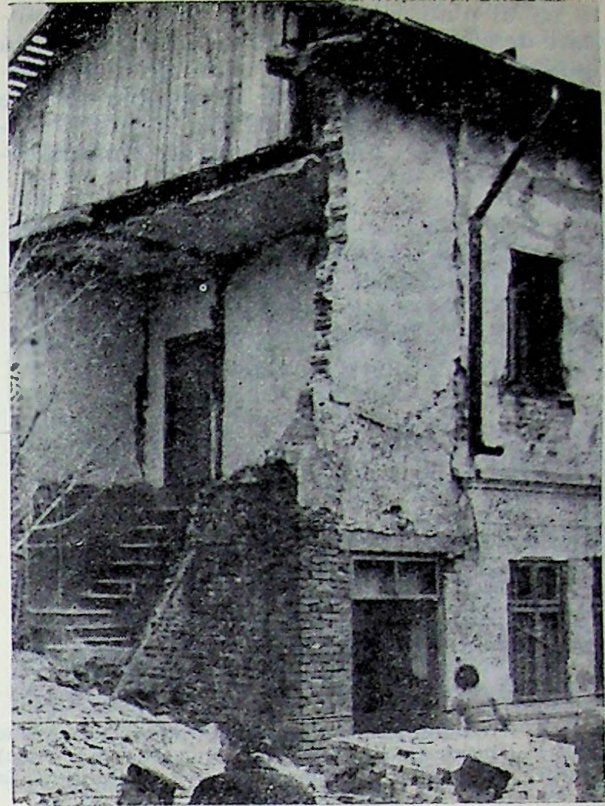
Fig. VI.3. — Clădire din Filipești de țirg (județul Prahova) prăbușită parțial la cutremur.

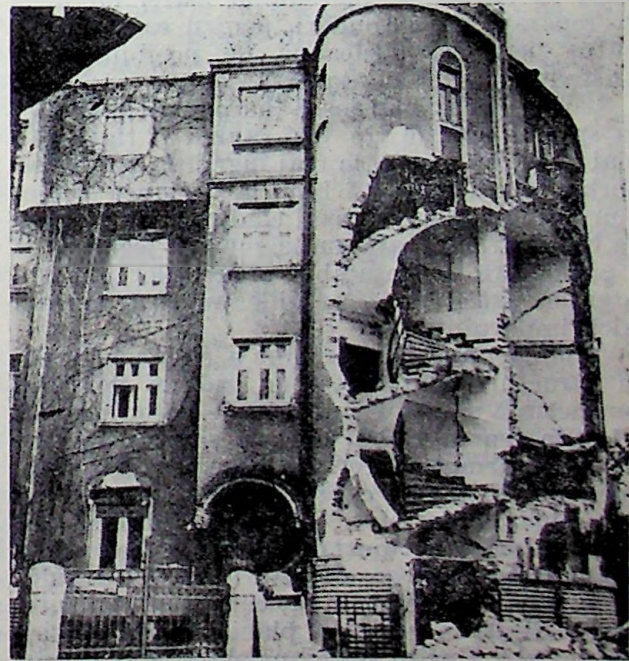
Tot la astfel de clădiri s-au mai constatat fisuri verticale la intersecția zidurilor insuficient țesute sau deasupra golurilor de uși, avarii la casa scării (fig. VI.5), iar calcaele de pod (de obicei din zidărie cu grosimea de $1/2$ cărămidă și nelegate pe lungimi mari) au fost dislocate și s-au prăbușit la multe construcții, producînd uneori avarii la clădirile învecinate (fig. VI.6). De asemenea, multe coșuri, îndeosebi la clădirile cu acoperișuri de țiglă, s-au retezat și au căzut.

Fig. VI.5. — Prăbușirea zidăriei de la casa scării la o clădire veche din zidărie portantă (București, str. dr. Brindză, parter și 3 etaje).

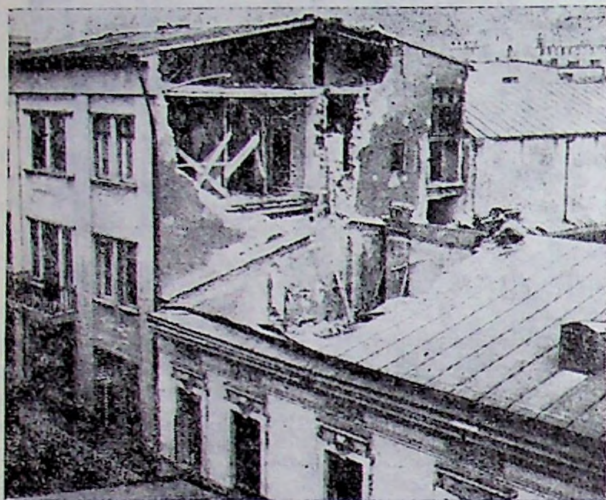
Fig. VI.6. — Calcan prăbușit la cutremur la o clădire veche
 de zidărie (București, str. Șelari 9 — 11, parter și 3 etaje)
 Prăbușirea calcanului a produs avarierea acoperișului la
 clădirea învecinată.

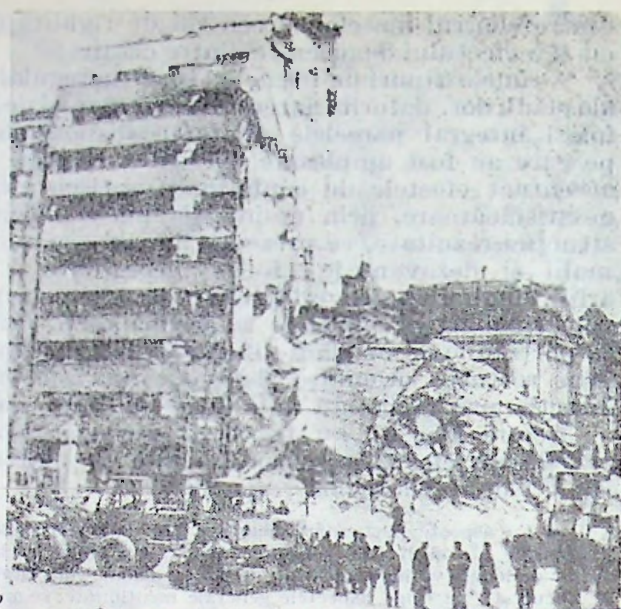
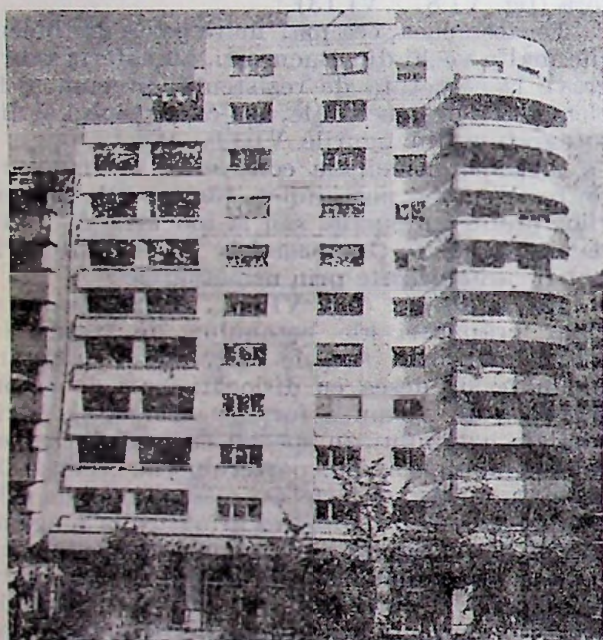
Fig. VI.8. — Blocul de locuințe „Casata” din București, bd. Magheru 26 : a — Vedere înainte de cutremur (clădire veche cu schelet de beton armat, parter și 6...10 etaje). b — Vedere după cutremur (prăbușire aproape totală: partea rămasă a fost demolată ulterior); c — Blocul nou construit pe același amplasament (clădire cu cadre de beton armat, parter și 8...10 etaje).

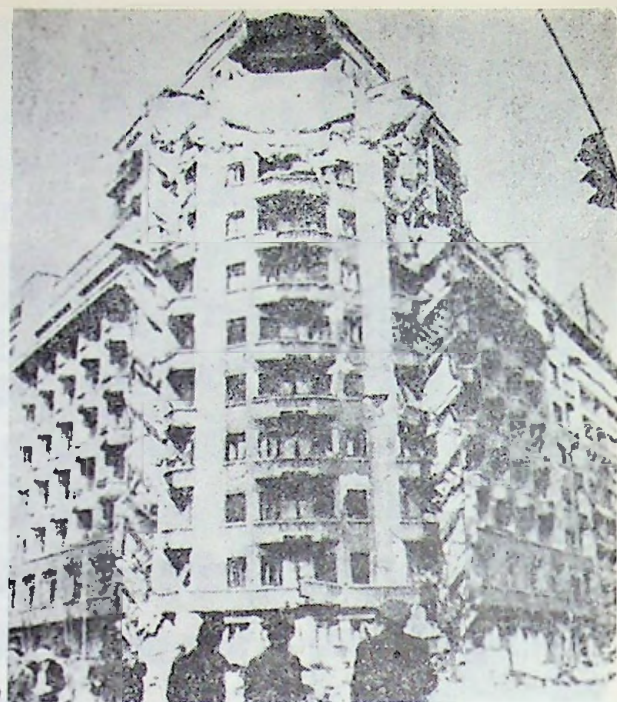
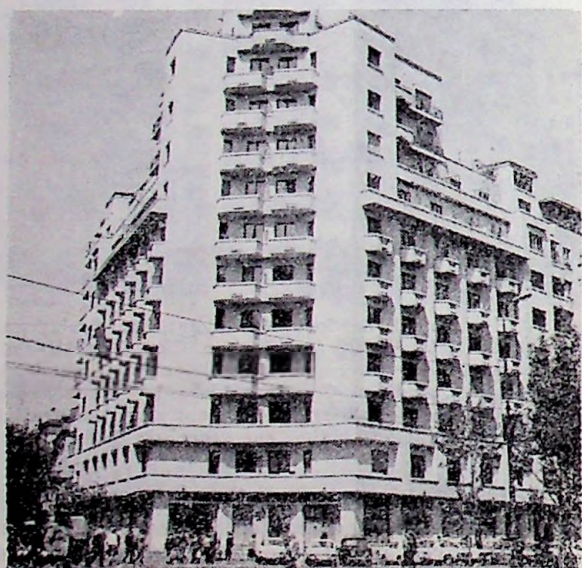
Fig. VI.10. — Blocul de locuințe „Wilson” din București, bd. Bălecescu 25: a — Vedere înainte de cutremur (clădire veche cu schelet de beton armat, parter și 9...11 etaje); b — Vedere după cutremur. Prăbușire pe verticală cu un nivel a colțului clădirii ca urmare a ruperii stîlpilor de la parter (se văd balcoanele laterale înclinate, care reazemă cu un capăt pe părțile clădirii rămase în situația inițială, iar cu celălalt pe porțiunea de colț, scufundată pe verticală cu un nivel); c — Blocul cu colțul reconstruit (modificat prin retragere, față de conturul vechi).

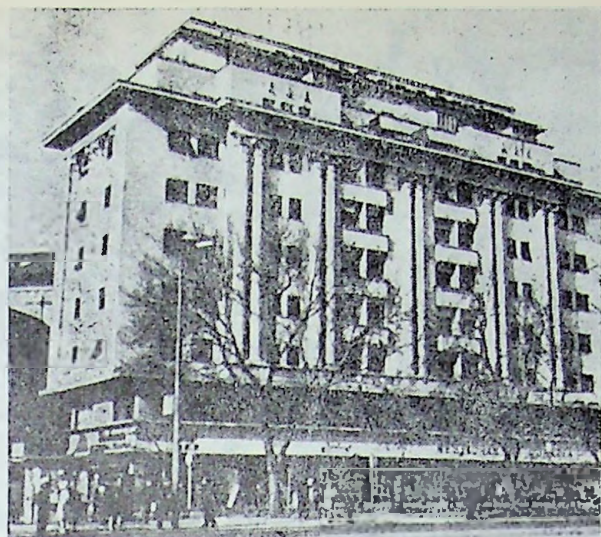
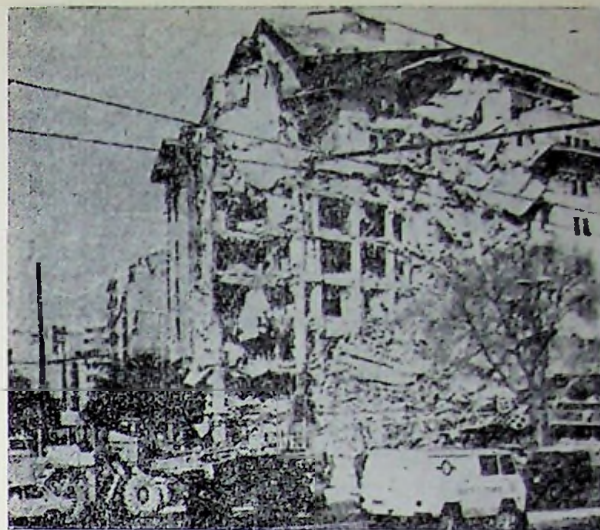
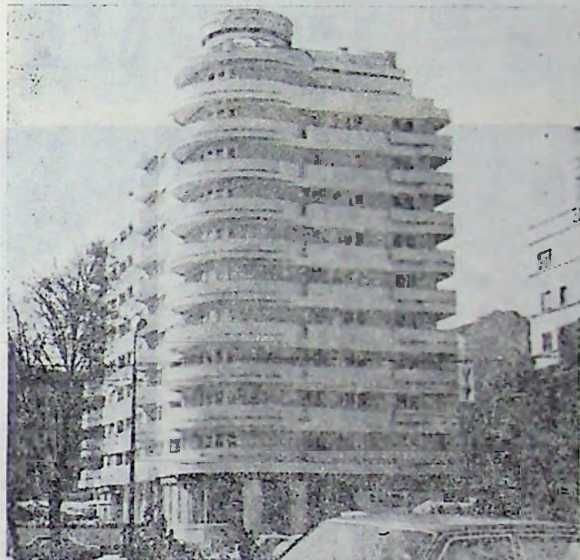
Fig. VI.11. — Blocul de locuințe „Dunărea” din București, bd. Băleescu 3—5: a — Vedere înainte de cutremur (clădire veche cu schelet de beton armat, parter și 8 etaje); b — Vedere după cutremur (prăbușire aproape totală); c — Blocul nou construit prin extinderea amplasamentului (clădire cu cadre de beton armat, parter și 8...11 etaje).

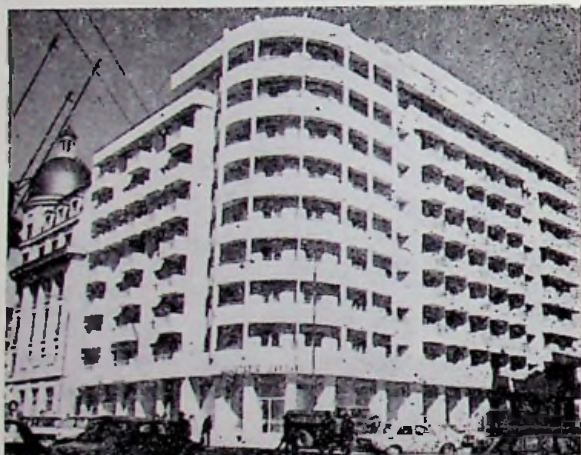
Fig. VI.12. — Blocul de locuințe „Continental” din București, str. Colonadelor (colț cu Str. Ion Ghica): a — Vedere înainte de cutremur (clădire veche cu schelet de beton armat, parter și 10...12 etaje); b — Vedere după cutremur (prăbușire totală); c — Blocul nou construit pe același amplasament (clădire cu cadre de beton armat, parter și 8...10 etaje).

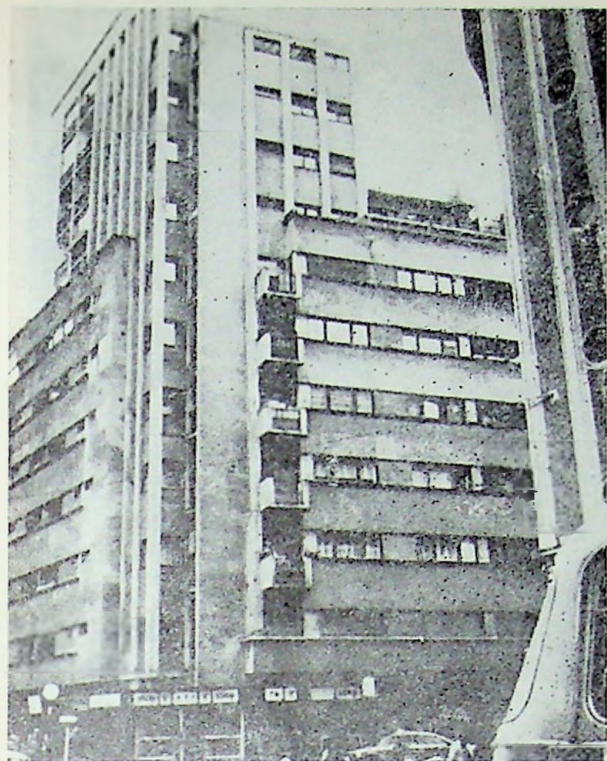
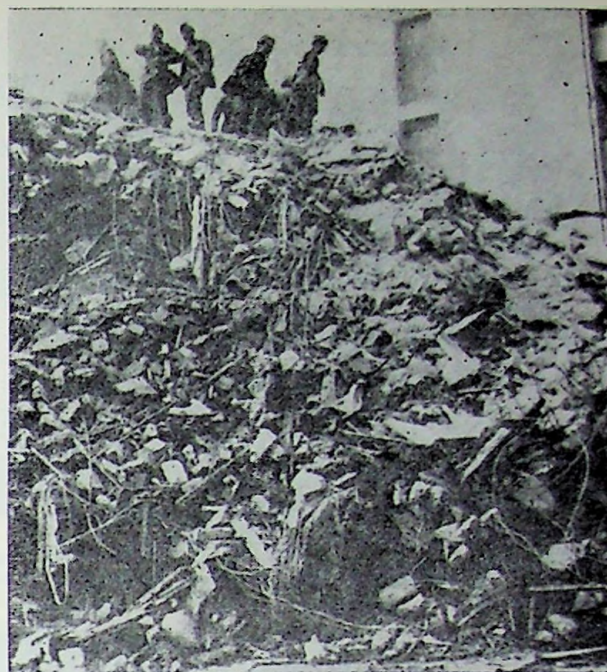
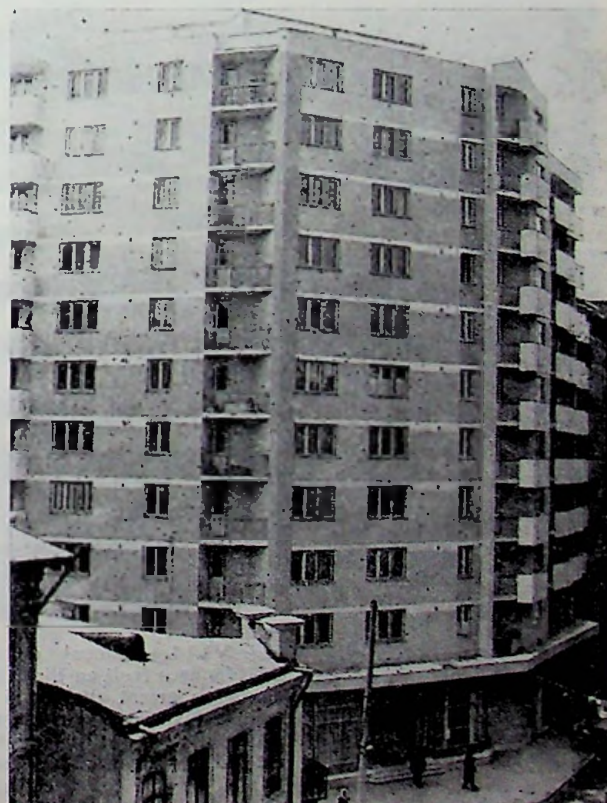
Fig. VI.13. — Blocul de locuințe „Belvedere” din București, str. Brezoianu 7: a — Vedere înainte de cutremur (clădire veche cu schelet de beton armat, parter și 6...13 etaje); b — Partiuł unui etaj curent (se observă forma neregulată în plan și amplasarea neordonată a stîlpilor); c — Vedere după cutremur (prăbușire totală); d — Vedere după cutremur (prăbușire totală); d — Blocul nou construit pe același amplasament (clădire cu cadre de beton armat, parter și 10 etaje).

- avarierea gravă a unor clădiri din cauza prăbușirii unor imobile vecine, mai înalte, întrucît nu s-a respectat regimul de înălțime prescris pentru zona respectivă, în funcție de lățimea străzilor (exemplu clădirile învecinate cu imobilele prăbușite din str. Brezoianu nr. 7 și str. Hristo Botev nr. 10—fig. VI.20 b);

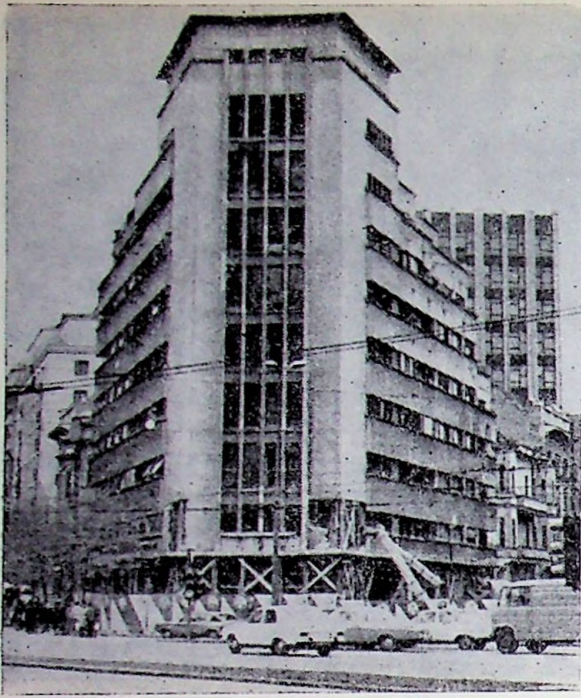
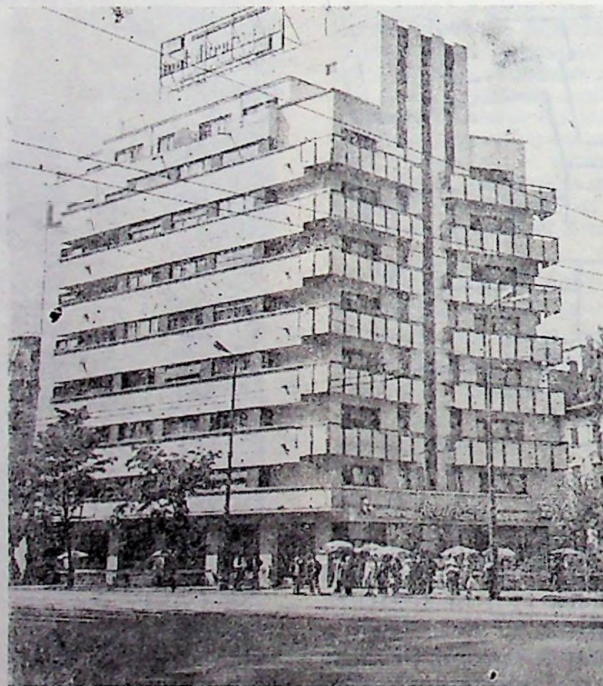
Fig. VI.14. — Blocul de locuințe „Turist” din București, bd. Magheru (colț cu Piața Romană). Clădire veche cu schelet de beton armat (parter și 9 etaje): a — Vedere după cutremur (avarierea gravă a parterului a necesitat o sprijinire generală); b — Stîlp rupt la parterul clădirii; c — Vederea clădirii după consolidare (se observă retragerea prin tăierea colțului clădirii).

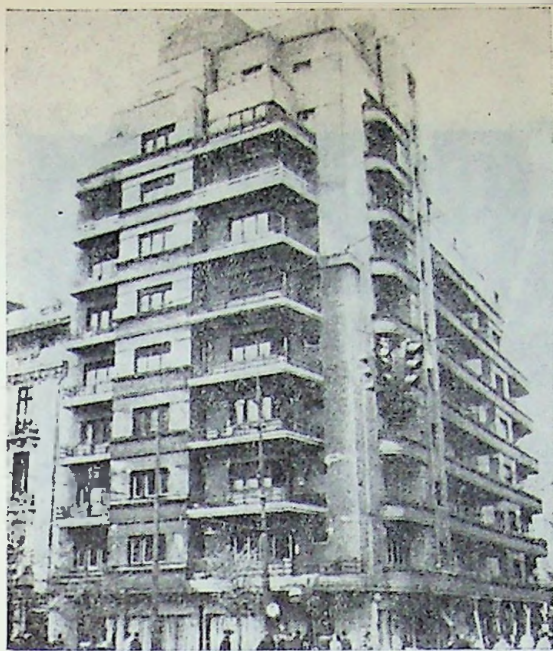
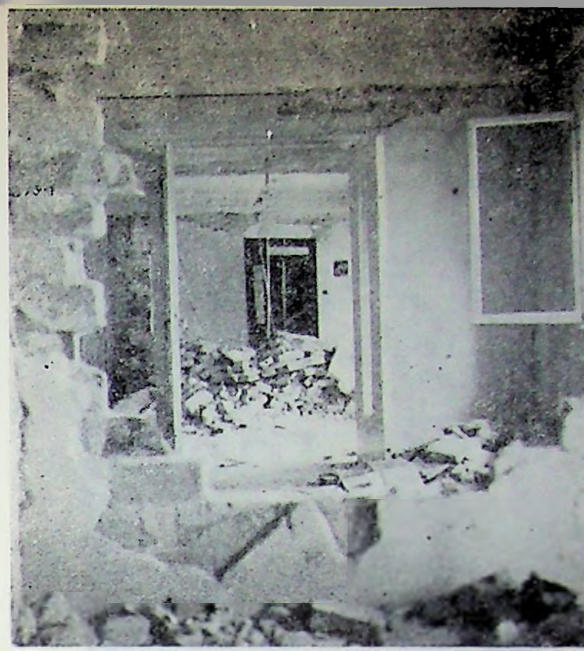
Fig. VI.15. — Blocul de locuințe „Podgoria” din București, str. N. Beldian (colț cu Bd. Magheru). Clădire veche cu schelet de beton armat (parter și 8...10 etaje), consolidată parțial după cutremurul din 1940 și avariată grav la cutremurul din 4 martie 1977, mai ales la partea neconsolidată; a — Vedere de ansamblu, după cutremur; b — Vedere interioară a pereților prăbușiți la etajul I.

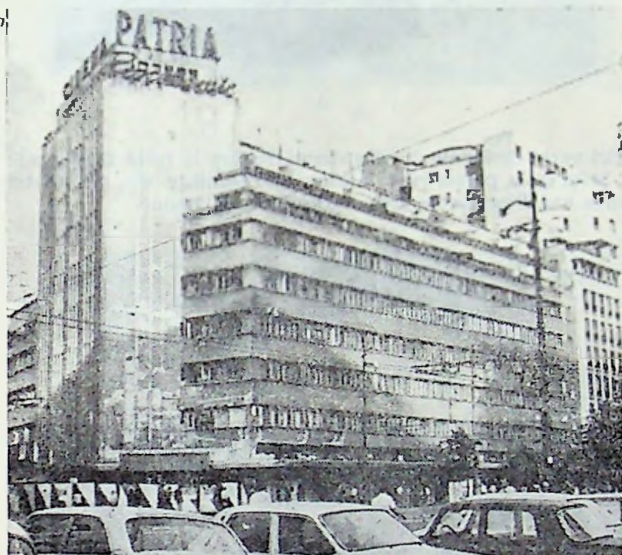
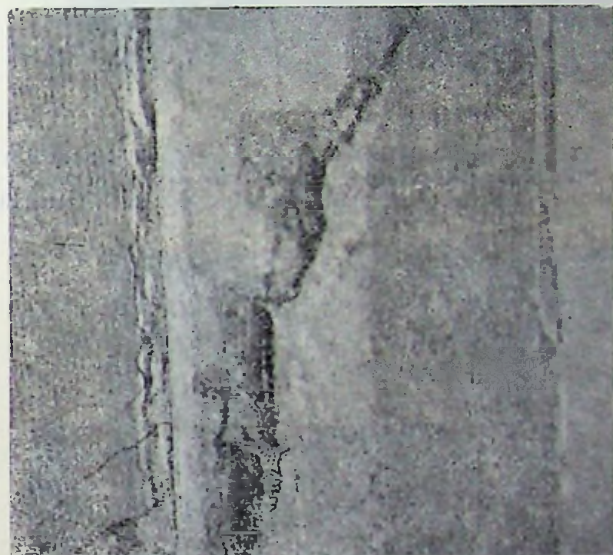
Fig. VI.16. — Blocul de locuințe „Patria” din București, bd. Magheru 12-14. Clădire veche cu schelet de beton armat (parter și 8...12 etaje); a — vedere de ansamblu; b — Stîlp distrus prin forfecare la etajul I.

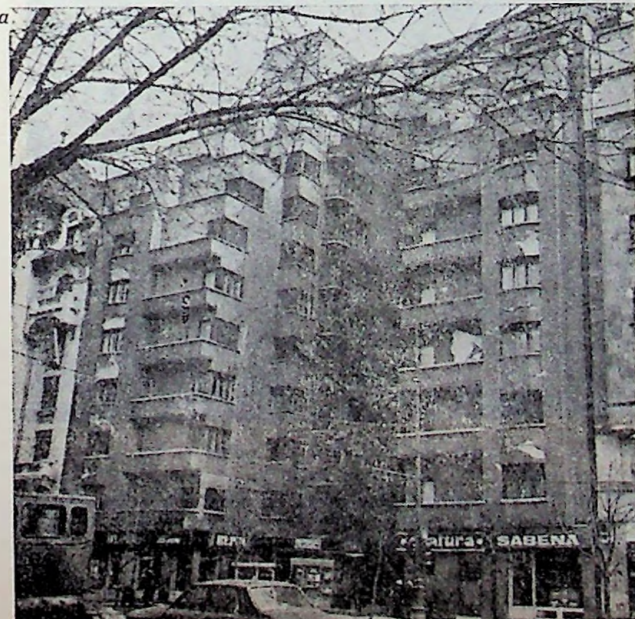
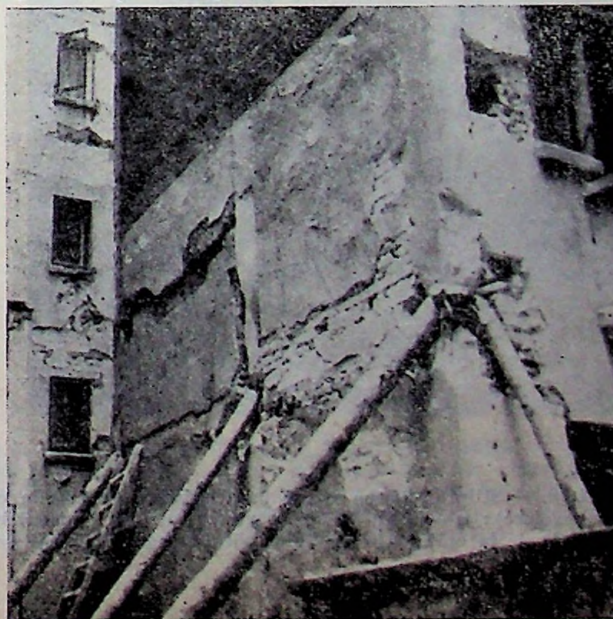
Fig. VI.17. — Blocul de locuințe „Pherekyde” din București bd. Bălcescu 24. Clădire veche cu schelet de beton armat (parter și 8...10 etaje); a — Vedere de ansamblu; b — Avarii la fațade și la un stîlp de colț.

— rolul important al elementelor nestructurale, constituind uneori elemente decisive în asigurarea supraviețuirii clădirilor, pus în evidență, de contribuția pereților de umplură la preluarea sarcinilor verticale, în cazul cedării locale a unor stâlpi și grinzi ale scheletului de beton armat, până la realizarea sprijinirilor provizorii (exemplu blocul Pherekyde din Bd. Bălcescu 24, unde s-au distrus câțiva stâlpi de calcan la nodurile de la parter și etajele 1,2 — fig. VI.17b);

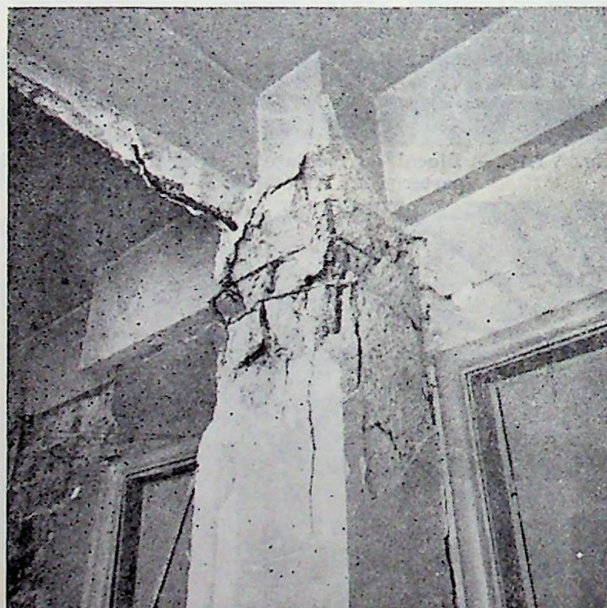
b

Fig. VI.19. — Stâlpi de beton armat avariați de cutremur la clădiri vechi de locuit din București (rupere prin compresiune
 din încovoiere): *a* — Stâlp de la parter rupt la capătul inferior (blocul de locuințe din Str. Matei Voevod); *b* —
 Stâlp de la etajul II rupt la capătul superior (blocul de locuințe din str. Apolodor 31, cu prăbușire parțială).

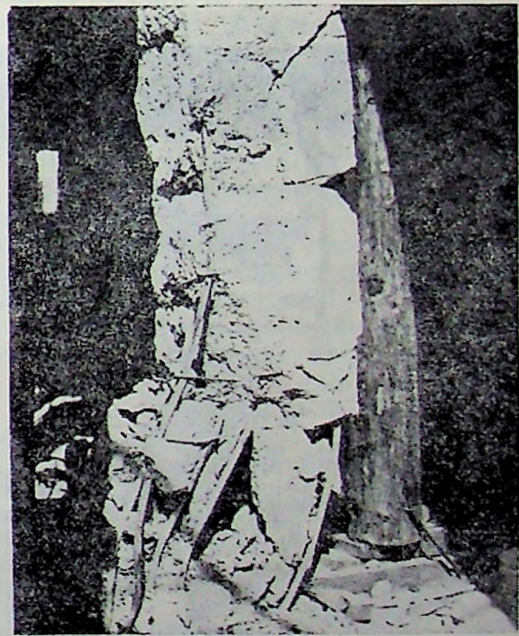
Fig. VI.20. — Stâlpi de beton armat distruși de cutremur la clădiri vechi de locuit din București (ruperea completă a secțiunii de beton, la solicitări complexe): *a* — Stâlp de la etajul I, rupt la nodul superior (Blocul de locuințe „Dunărea”, porțiunea neprăbușită); *b* — Stâlp de la parter, rupt spre partea inferioară (blocul de locuințe din Calea Moșilor 80). Se observă lipsa crierilor; *c* — Stâlp de colț distrus pe circa 1,0 m înălțime spre partea superioară (Blocul de locuințe din bd. 1848 nr.5); *d* — Stâlp de la parter, distrus prin lovire, datorită prăbușirii blocului de vizavi (bd. Hristo Botev 5).

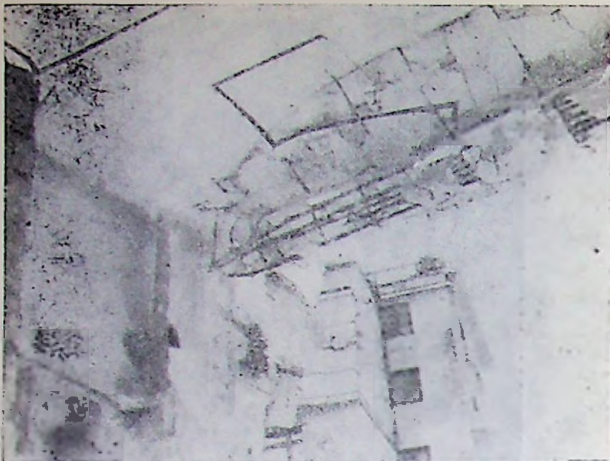
Fig. VI.21. — Grindă de beton armat la un planșu peste parter, ruptă prin antrenarea porțiunii prăbușite, la blocul vechi de locuințe „Lido” (bd. Magheru 5, București).

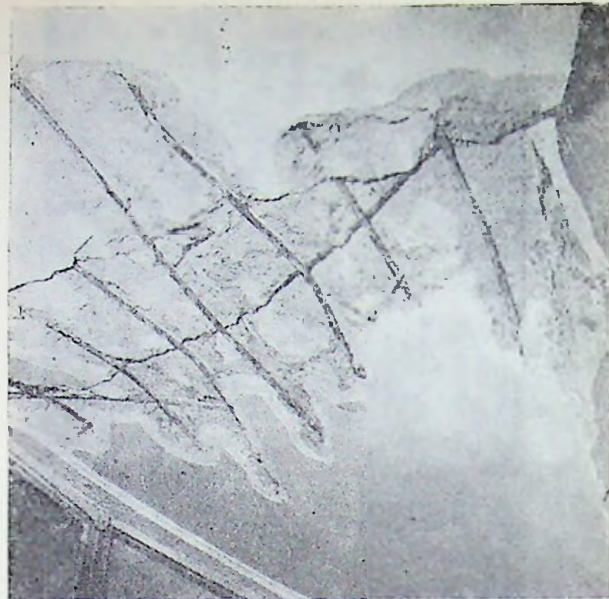
Fig. VI.22. — Avarierea rampei unei scări de beton armat, la blocul de locuințe vechi din Str. Galați nr. 21 București.

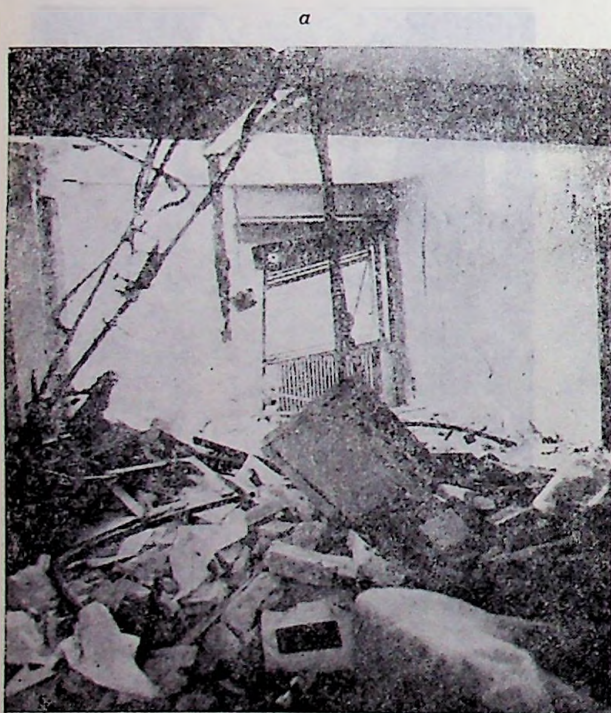
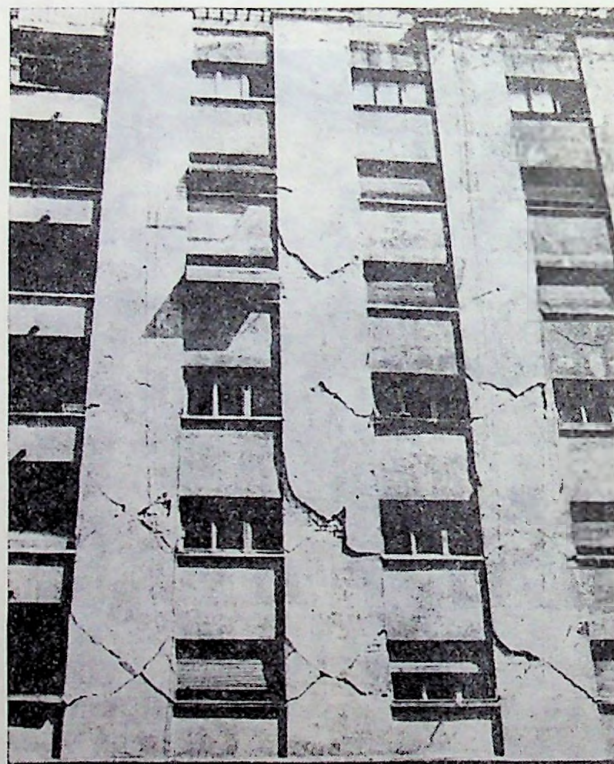
Fig. VI.23. — Avarii la elementele nestructurale ale clădirilor vechi de locuit din București: *a* — Distrugeri la pereții interiori (Blocul de locuințe din str. Apolodor 31); *b* — Avarii la fațade (Blocul de locuințe din str. Beldiman 1).

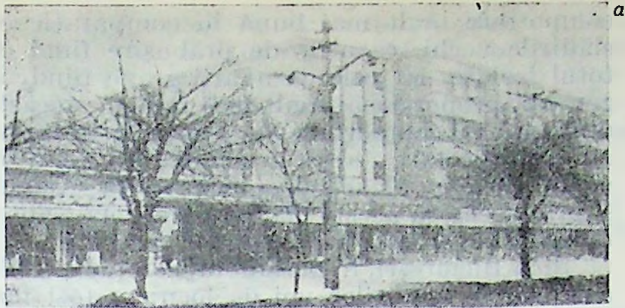
Fig. VI.21. — Clădiri de locuit din București, Calea Ferentari 72, cu structura în cadre de beton armat și zidărie aparentă (parter și 3 etaje); a — Vedere de ansamblu; b — distrugerii la nodurile cadrelor (armătura diagonală smulsă din nod).

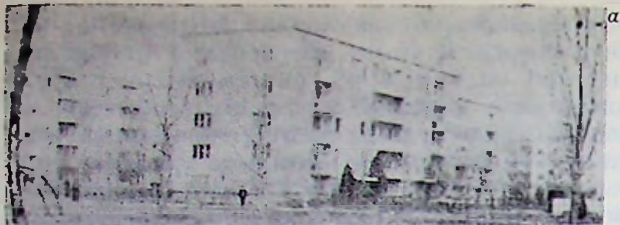
Fig. VI.26. — Clădiri de locuit noi la Ploiești-Nord, din zidărie portantă (parter și 4 etaje): a — Vedere de ansamblu; b — Dislocări și expulzări de zidărie la colțurile clădirilor. Se observă lipsa stlpișorilor de beton armat la colțuri.

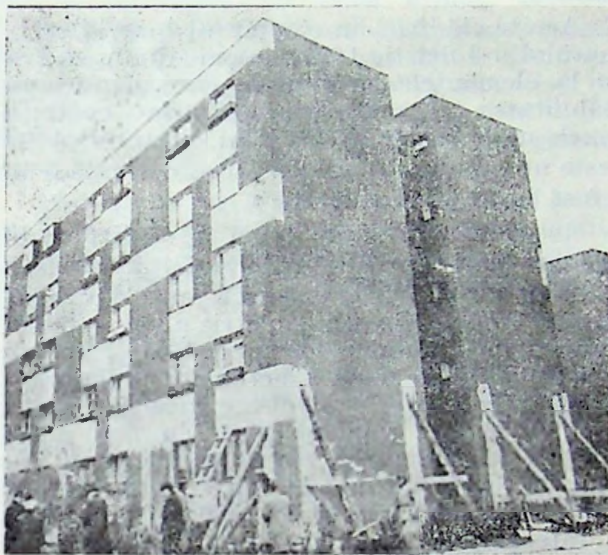
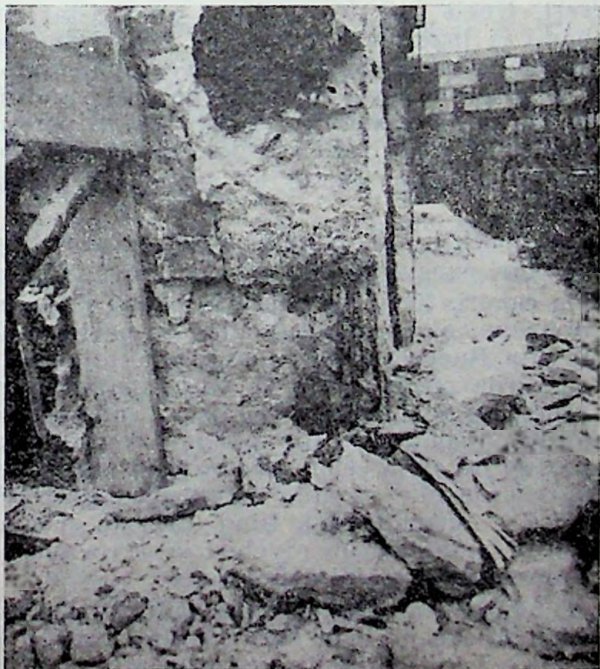
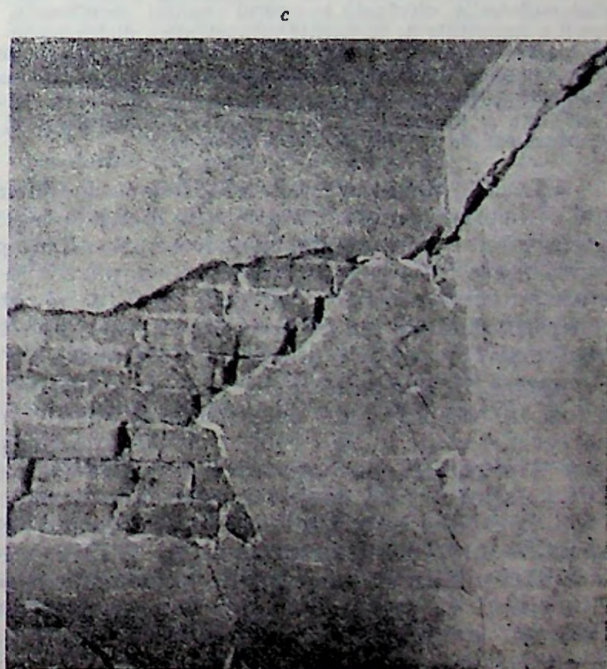
Fig. VI.28. — Clădiri de locuit noi în București, str. Pricopan 7, din zidărie portantă (parter și 4 etaje): a — Vedere de ansamblu; b — Avarii la pereții exteriori și la un stâlpișor de colț din beton armat; c — Avarii interioare la parter.

— au lipsit elementele de beton armat monolit de legătură la colțuri și intersecții (stâlpișorii și centurile), pentru sporirea capacității portante la forțe orizontale și verticale; nici zidăria nu a fost armată la colțuri și intersecții, unde și legătura între pereți a fost slabă, datorită țeserii defectuoase, cauzată de diferența de grosime a asizelor între pereții interiori și exteriori;

În cazul cînd măsurile antiseismice prescrise nu au fost respectate, au apărut o serie de avarii de gravitate variabilă, în special la parter și etajul I, în funcție, mai ales, de gradul de nerespectare a măsurilor prescrise, începînd cu avarii mai reduse, care au afectat parțial numai unele elemente și ajungînd pînă la afectarea rezistenței și stabilității ansamblului structurii, cum a fost cazul unor clădiri din Ploiești (ansamblul Nord fig. VI.26), Buzău, Iași (cartierul Socola-Nicolina), Gh. Gheorghiu Dej și Craiova (fig. VI.27) precum și a unor clădiri din București (str. Pricopan, fig. VI.20).

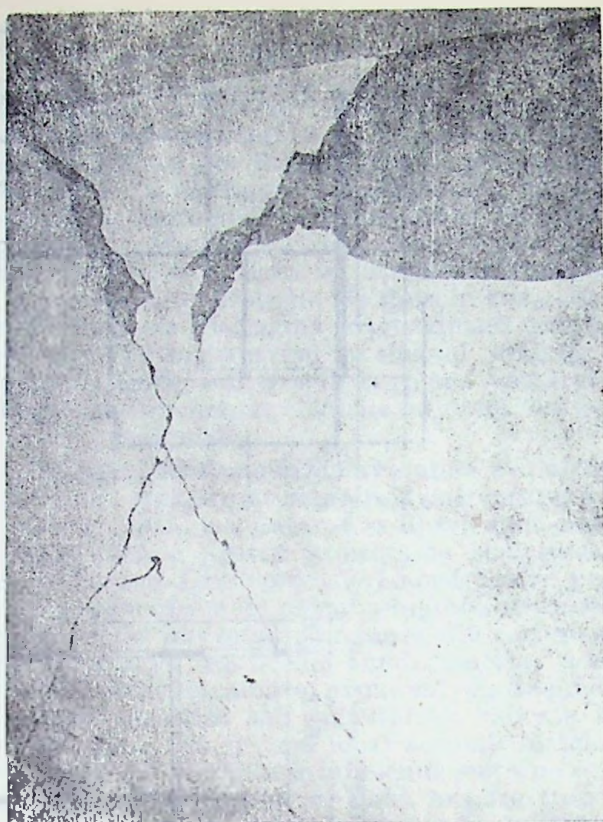
Fig. VI.32. — Clădiri de locuit noi cu structura în diafragme de beton armat monolit. Avarii multiple în corpul diafragmelor (Blocurile de locuințe 6-10 din șos. Pantelimon): a — Fisuri și crăpături cu diferite direcții în diafragmele de la etajul I; b — Crăpătură pe linia unui rest de turnare, defectuos, la o diafragmă de la etajul V.

În ansamblu, se poate rezuma că avarierea structurilor cu diafragme de beton armat, la cutremurul din 4 martie 1977, se datorește, pe de o parte, unor insuficiențe de conformare și dimensionare (inclusiv armare) mai ales la forță tăietoare, ca urmare a lipsei unor prescripții fundamentate pe cercetări corespunzătoare, care au condus la existența unor sensibilități mai mari la acțiuni seismice a unor elemente de structură (buiandrugi, baza diafragmelor, stâlpii zonelor cu parter liber etc.), suprapuse, de multe ori, și cu insuficiențe de execuție (betoane slabe, segregări, lipsa sau poziționarea incorectă a armăturilor etc.), iar pe de altă parte, intensi-

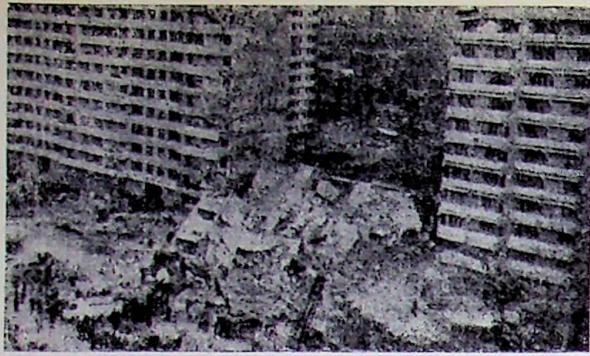
Fig. VI.34 d

Fig. VI.34 - Blocul de locuințe OD16 din București, bd. Păcii 16. Clădire nouă cu structura în diafragme de beton armat monolit (parter și 10 etaje): a - Plan de situație; b - Plan etaj curent; c - Schema structurii de rezistență; d, e - Vederi generale după cutremur. Prăbușirea totală a unui tronson; f - Avarii în diafragme la partea de clădire neprăbușită.

- Insuficiența, pentru preluarea eforturilor principale, a armării transversale a corpului diafragmei.

- Deficiențe de execuție (beton segregat și rosturi de turnare relativ dese, necorespunzător executate, eventuale defecte ascunse etc.) în secțiunile de la baza diaframelor și mai ales în zona bulbilor, datorită și unei tehnologii insuficient studiate, care au localizat ruperile casante ce au apărut în timpul cutremurului.

În concluzie, cauzele prăbușirii și ale celorlalte avarieri importante, după cum rezultă din expertizele tehnice și din analizele efectuate, constau dintr-o suprapunere de efecte rezultate din acțiunea combinată a mai multor factori (sensibilitatea sporită a structurii la solicitări seismice, la care au contribuit alcătuirea de ansamblu, alcătuirea și mai ales armarea nesatisfăcătoare a diaframelor, deficiențe de execuție a betonului, unele lipsuri în armare etc.). Un factor esențial care a antrenat prăbușirea l-a constituit, desigur, intensitatea mare a solicitărilor seismice efective la cutremurul din 4 martie 1977, care — după studiile efectuate în cadrul Institutului Proiect București — au marcat o culminație în zona amplasamentului blocului OD 16 din bd. Păcii, depășind cu mult solicitările convenționale prevăzute în prescrip-

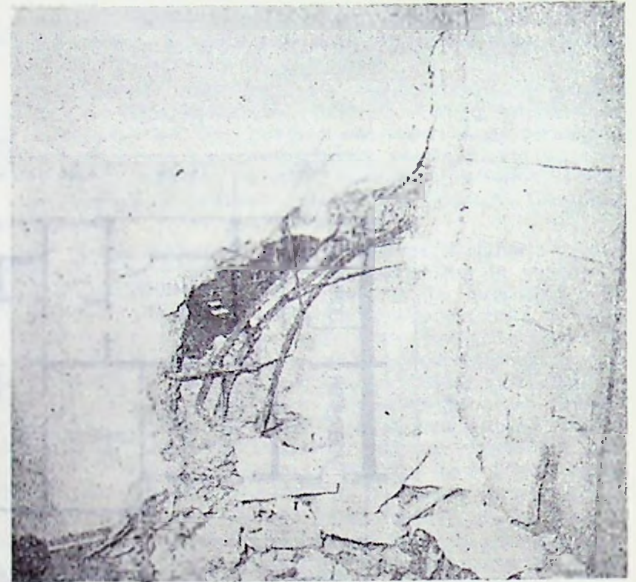
Fig. VI.34 f

Cedarea, respectiv prăbușirea efectivă a unui singur tronson, F, al blocului OD 16, trebuie considerată în contextul avarierii grave și a altor tronsoane care au necesitat foarte ample lucrări de consolidare prin cămășuire generale de beton armat, ceea ce arată sensibilitatea structurii de acest tip, la solicitări seismice puternice, din cauza insuficienței de capacitate de rezistență și deformabilitate în domeniul postelastice.

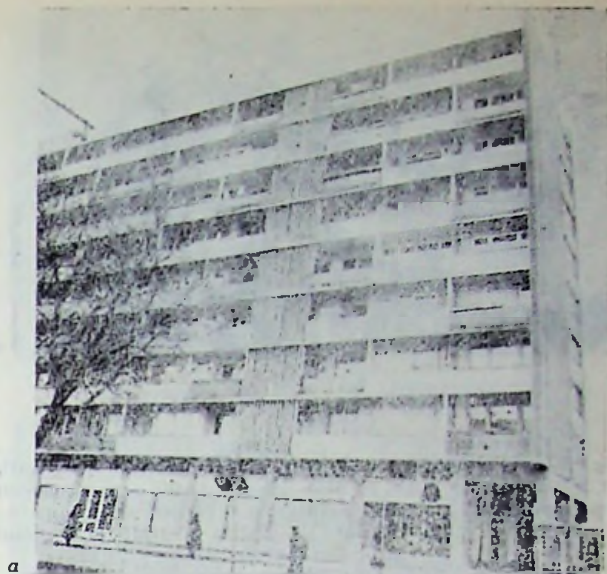
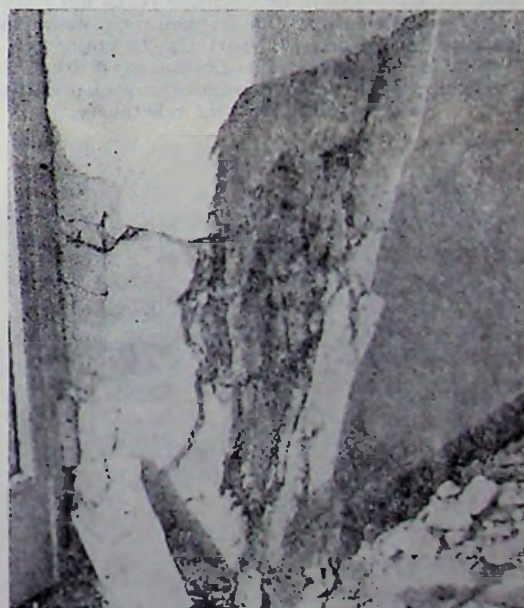
Fig. VI.35. — Blocul de locuințe „Dinamo 6” din București, șos. Ștefan cel Mare. Clădire nouă cu diafragme de beton armat monolit și parter flexibil (parter și 8 etaje): a — Vedere de ansamblu; b — Avarii la stâlpii fațadei laterale; c — Stâlp avariat la parter.

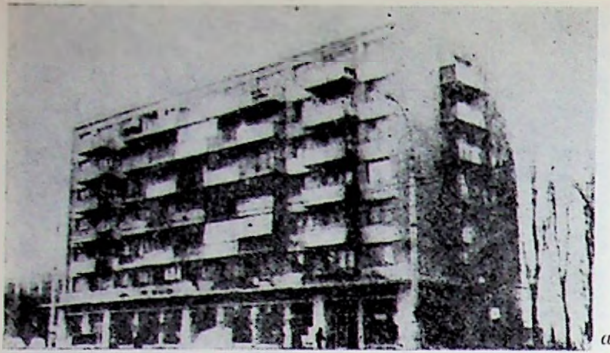
Fig. VI.36. — Blocul de locuințe „Dioda” din București, bd. 1 Mai. Clădire nouă cu diafragme de beton armat monolit și parter flexibil (parter și 6 etaje); *a* — Vedere de ansamblu; *b* — Avarii la caja liftului; *c* — Stîlp avariat la capătul superior (parter).

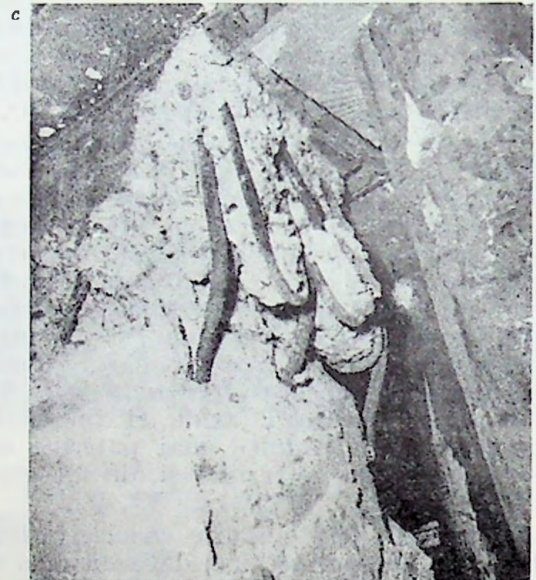
Fig. VI.37. — Blocul de locuințe R. 26 din București, șos. Colentina. Clădire nouă cu diafragme de beton armat monolit (parter și 10 etaje); *a* — Vedere de ansamblu; *b* — Diafragmă distrusă la cutremur (beton segregat, armături rupte), pregătită pentru remediere prin rebetonare.

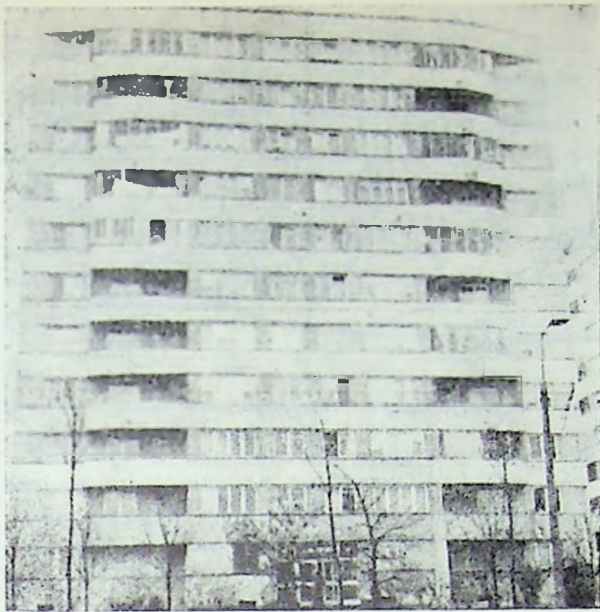
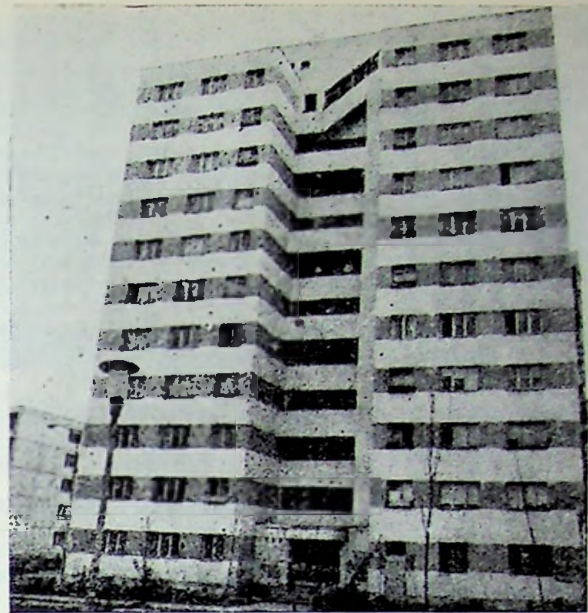
Fig. VI.38. — Blocul de locuințe OD44 din București, șos. Colentina. Clădire nouă cu diafragme de beton armat monolit (parter și 10 etaje): *a* — Vedere de ansamblu; *b* — Diafragmă avariată (fisuri și crăpături orizontale în rosturile de turnare); *c* — Avarierea unui stâlp (bulb) în fațadă, la parter.

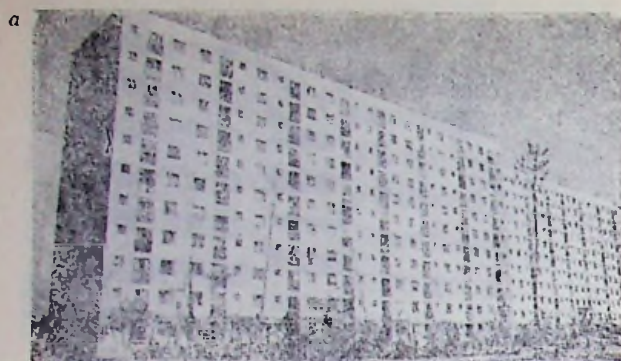
Fig. VI.40. — Blocul de locuințe din București, str. Dumitru Petrescu 85. Clădire nouă cu diafragme de beton armat monolit (parter și 10 etaje): a — Vedere de ansamblu; b — Avarii exterioare la capătul unei diafragme.

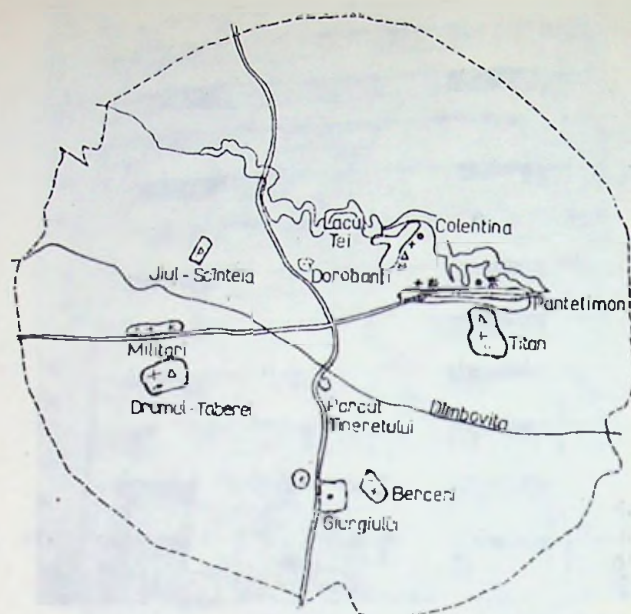
Fig. VI.41. — Amplasarea în București a clădirilor de locuit noi cu secțiuni tip, având structura cu diafragme de beton armat monolit: Δ — secțiunea „R”; + — secțiunea „OD-fagure”; \bullet — secțiunea „M.I.F.8”; \square — secțiunea „M.I.F.4”.

Ținând seama de cele de mai sus, Institutul Proiect București în colaborare cu INCERC au întreprins un studiu detaliat — așa cum s-a arătat în cap. V — privind analiza comportării la cutremurul din 4 martie 1977 a clădirilor de locuit cu multe niveluri realizate în serie, pe teritoriul municipiului. În acest scop au fost alese clădiri cu structura în diafragme de beton armat monolit, executate în număr mare de exemplare (circa 60% din totalul apartamentelor noi realizate în București), pentru a permite o interpretare statistică și obținerea unor rezultate cu grad mare de încredere și în același timp cât mai uniform răspândite în cartierele noi din diferite zone ale municipiului (fig. VI.41)
