CUTREMURUL DE PĂMÎNT DIN ROMÂNIA

DE LA 4 MARTIE 1977

Lucrarea constituie o prezentare monografică condensată de înalt nivel științific a principalelor caracteristici și efecte ale cutremurului de pământ din Vrancea de la 4 martie 1977, avînd la bază un important volum de date și informații de natură seismologică și constructivă, culese și preluate după cutremur.

În a doua parte a lucrării, mai extinsă, se prezintă studiile inginerești asupra mișcării seismice a terenului și efectele sale asupra construcțiilor, pe baza analizei unor date instrumentale înregistrate și a analizei statistice a comportării unui mare număr de construcții din București. Din analiza comportării cutremur a principalelor categorii și tipuri de construcții clădiri de locuit și social-culturale, construcții industriale și agrozootehnice, construcții hidrozootehnice și lucrări de artă pen-

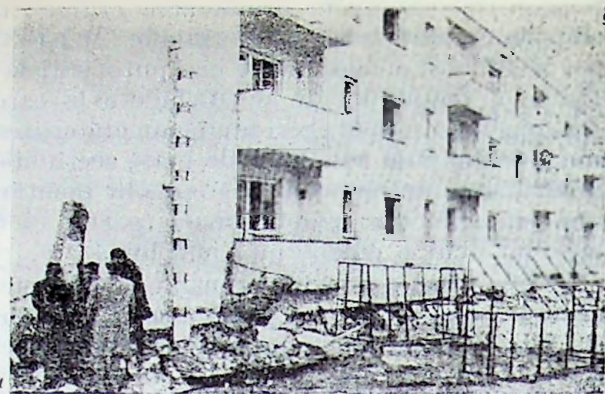
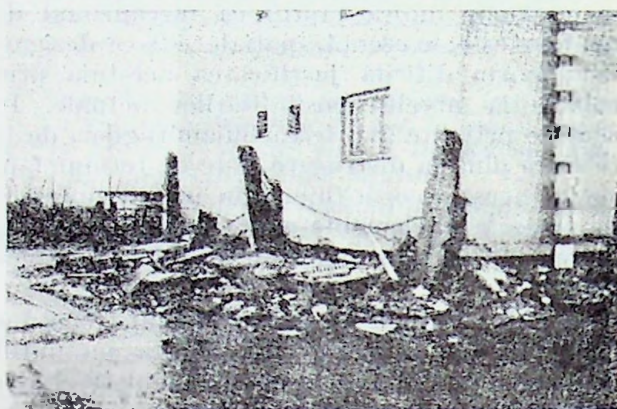
Un singur caz interesant — și cu totul deosebit — de distrugere l-a constituit clădirea parter și 3 etaje din Valea Călugărească (jud. Prahova) cu structura mixtă de beton armat și zidărie, avînd parterul amenajat pentru o cofetărie și spații comerciale, iar etajele pentru locuințe, la care stîlpii parterului s-au forfecat cam la jumătatea înălțimii lor, cei perimetrali înclinîndu-se spre exterior, permițînd astfel clădirii să se deplaseze pe verticală, așa încît planșeul de peste parter a ajuns la nivelul solului, fără ca în clădire să se producă prăbușiri sau alte degradări grave cu excepția zonelor de la cele două scări și a zonei mediane, unde stîlpii centrali au poansat planșeul (fig. VI.42.). În afară de conformarea și rezistența antiseismică insuficientă (parter flexibil cu stîlpi de secțiune redusă) față de marea intensitate a cutremurului, la această clădire s-a mai consta-

Fig. VI.42. — Clădire de locuit la Valea Călugărească, județul Prahova. Clădire nouă cu structura în zidărie și beton armat monolit (parter și 3 etaje): a — Vedere de ansamblu după cutremur a clădirii prăbușite pe verticală cu circa 3 m (un nivel) prin ruperea stîlpilor de la parter; b — Vederea stîlpilor parterului ruși la partea superioară și rezemați de pereții nivelului superior; c — Ruperea scării interioare.

tat și deficiențe de execuție (beton de slabă calitate, mai ales în stâlpii perimetrali, la care s-a distrus aderența cu armăturile din oțel PC 52; realizarea necorespunzătoare a etrierilor din porțiunile de la capetele superioare ale stâlpilor etc.).

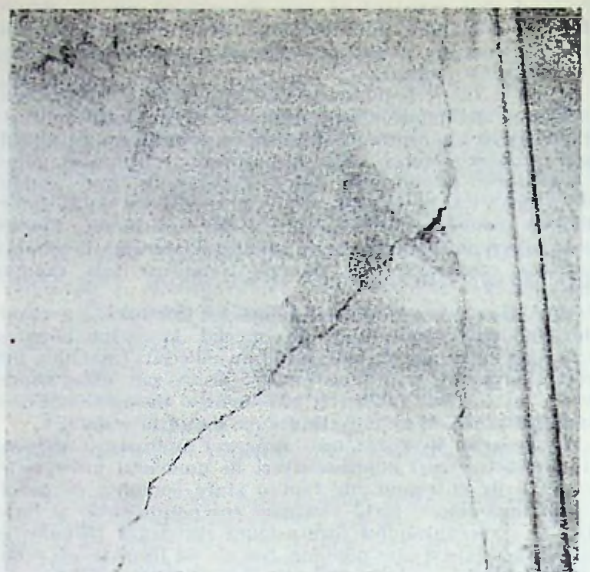
b

Fig. VI.45. — Stâlpi de beton armat avariați de cutremur la structuri în cadre, de la clădiri de locuit noi cu multe niveluri, din București: *a* — Stâlp de colț la parter, avariat la capătul inferior (Blocul de locuințe 118 — 128 din șos. Ștefan cel Mare); *b* — Stâlp de la parter, cu rupere înclinată (Blocul de locuințe nr. 10 din Calea Dorobanți).

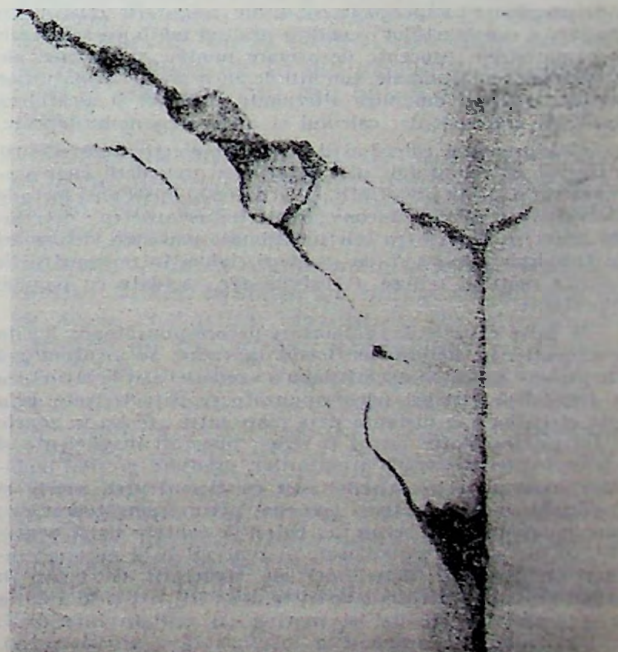
Fig. VI.17. — Avarii la elementele nestructurale de la clădirile noi de locuit din București: a — Avarii la fațade cu pereți din zidărie de blocuri mici de beton celular autoclavizat (Blocul de locuințe nr. 18 din șos. Pantelimon); b — Avarii la pereți interiori (Blocul de locuințe nr. 9 din Calea Dorobanți).

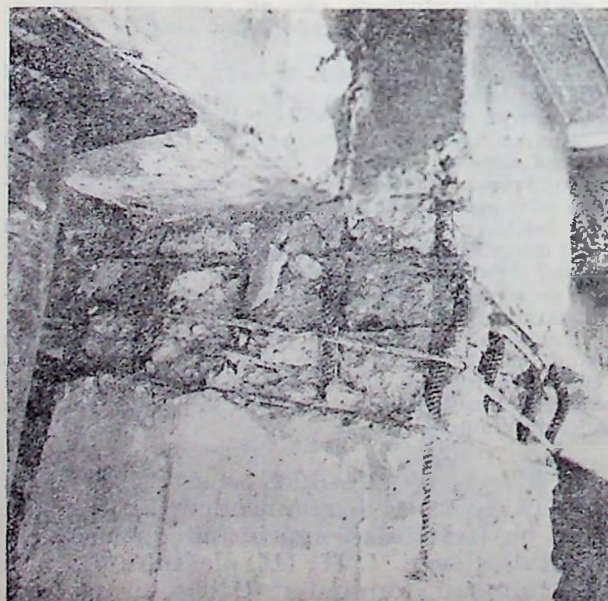
Fig. VI.52. — Blocurile de locuințe nr. 13—11 din București, bd. Armata Poporului. Clădiri noi cu structura în cadre de beton armat monolit (parter și 9...11 etaje): *a* — Vedere de ansamblu; *b* — Stlp avariat la mijloc (rost de turnare greșit amplasat și defectuos realizat); *c* — Grindă de rost avariată, la etajul 1.

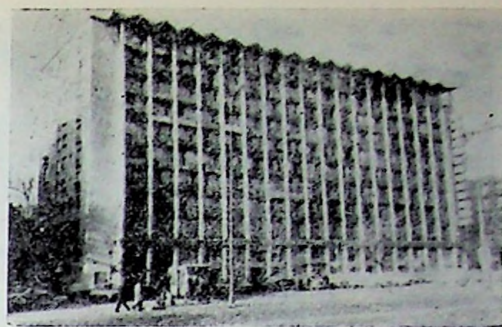
Fig. VI.53. — Blocurile de locuințe „ONT” și „EVA” din București, bd. Magheru nr. 7 și 9. Clădiri noi cu structura de beton armat monolit (parter, mezanin și 9 etaje): *a* — Vedere de ansamblu; *b* — Grindă avariată, cu fisuri în X (bloc ONT, mezanin); *c* — Stlp avariat, cu fisuri înclinate (bloc EVA, mezanin).

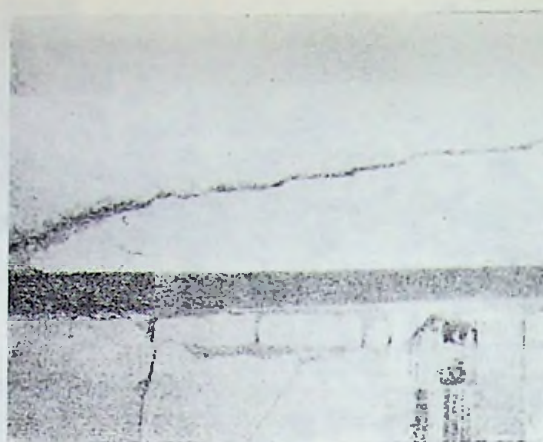
Fig. VI.54. — Blocul de locuințe și magazine „ALMO-Ohor” din București. Clădire nouă cu structura în cadre de beton armat monolit (parter și 10...16 etaje): a — Vedere de ansamblu; b — Avarii la fațada interioară; c — Avarii la capătul superior al unui stâlp (mezanin); d — Fisuri înclinate la o grindă (rost de turnare defectuos).

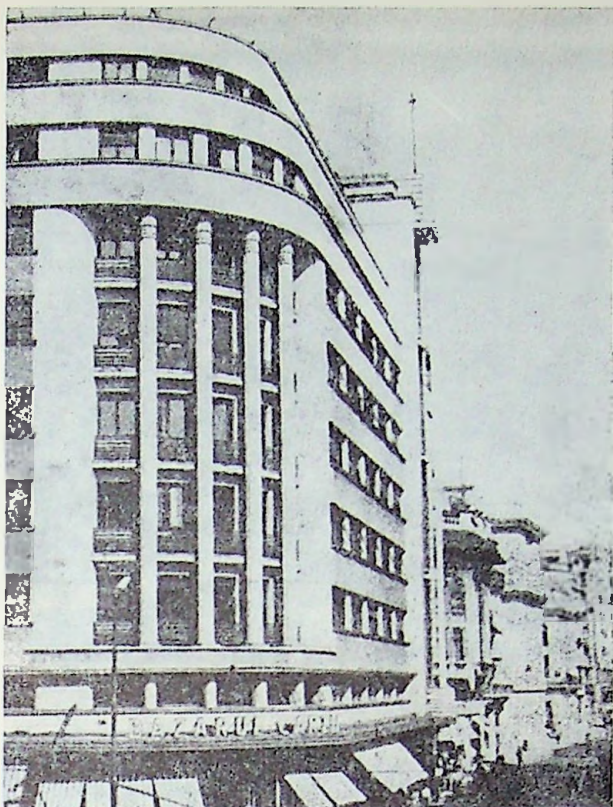
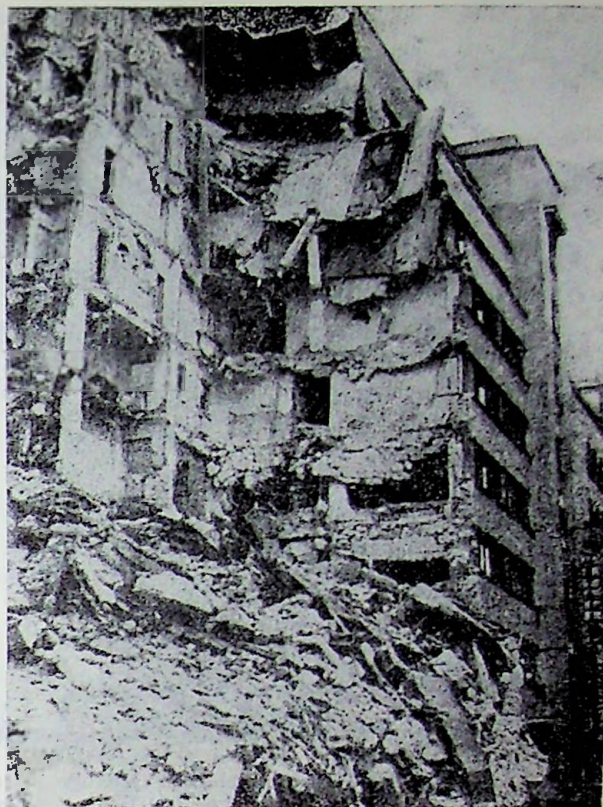
Fig. VI.58. — Blocul „Carpați” (birourile Ministerului Industrii Metalurgice — MIM) din București, str. Academiei nr. 5: a — Vedere înainte de cutremur (clădire veche cu schelet de beton armat, parter și 9 etaje); b — Vedere după cutremur (prăbușire parțială la colțul clădirii); c — Blocul cu colțul reconstruit și consolidat în părțile neprăbușite.

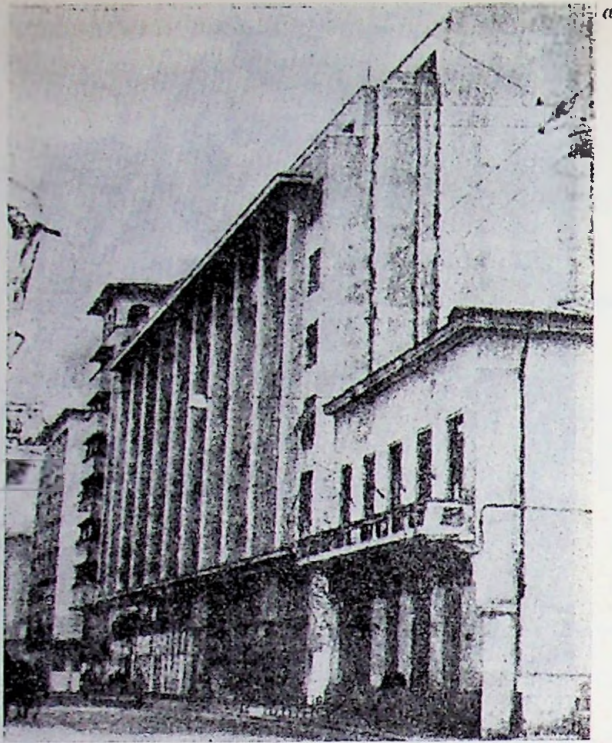
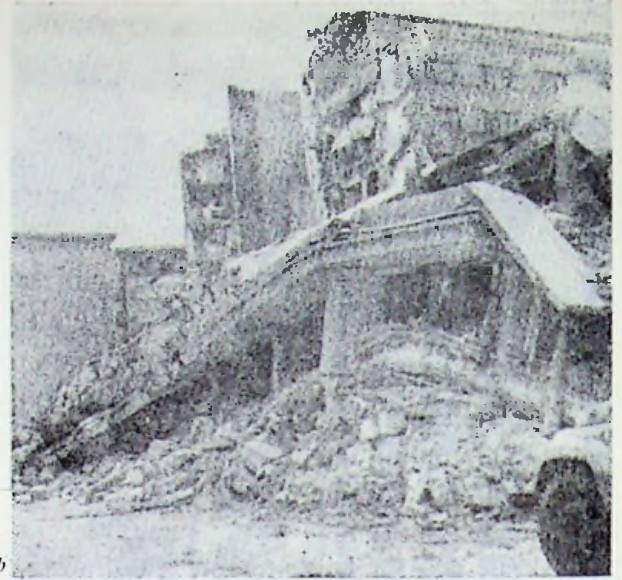
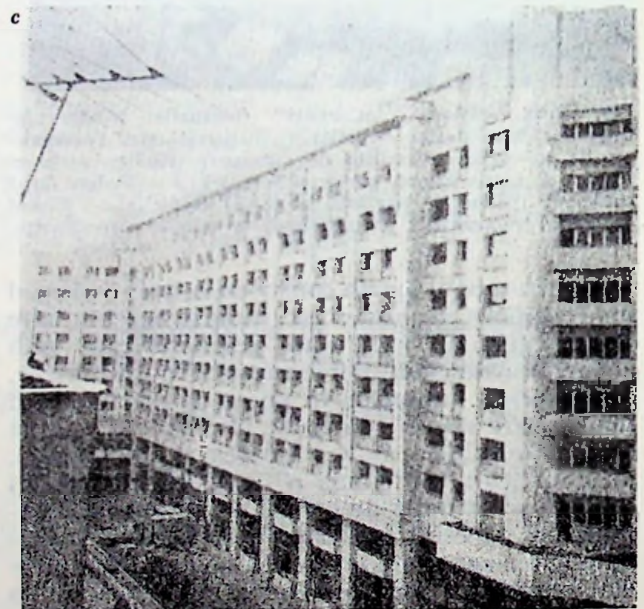
Fig. VI.59. — Blocul de birouri „Cofetăria Republica” (fost Nestor) din București, Calea Victoriei nr. 63—69 : a — Vedere înainte de cutremur (clădire veche cu schelet de beton armat, parter și 8 etaje); b — Vedere după cutremur (prăbușire totală a corpului din față); c — Clădirea reconstruită prin extinderea amplasamentului inițial.

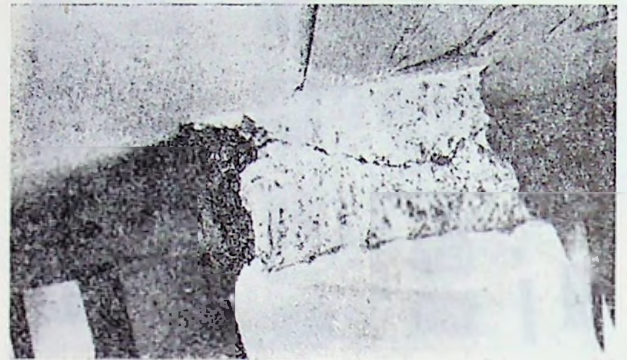
Fig. VI. 65. — Universitatea din București. Cupola Aulei Rectoratului. Clădire veche, cu structură de beton armat: a — Vedere generală din interiorul aulei; b — Avarii la stâlpii interiori, înclinați.

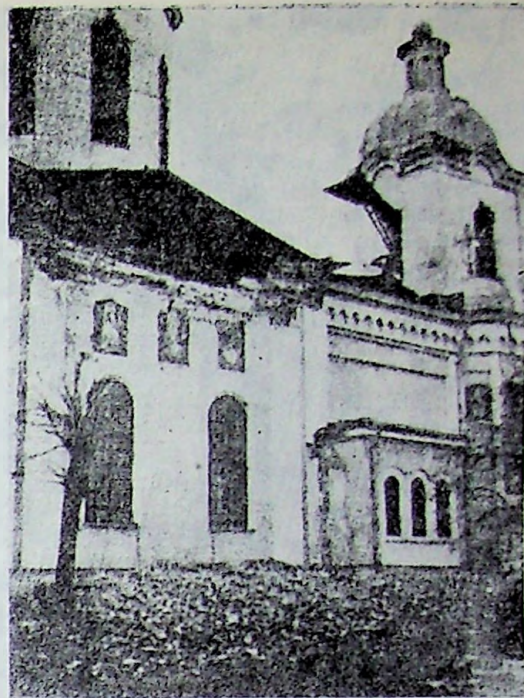
b

Fig. VI.67. — Biserici avariate de cutremur. Prăbușiri de turle și avarii la zidărie : *a* — Biserica Sf. Spiridon din București ; *b* — Biserica Sf. Vasile din Ploiești.

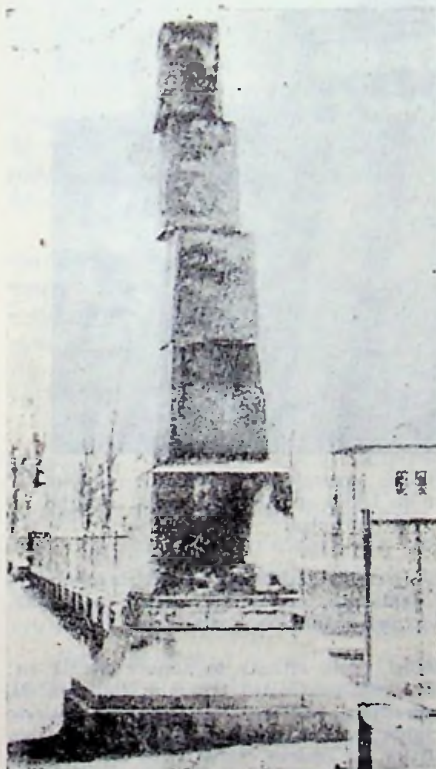
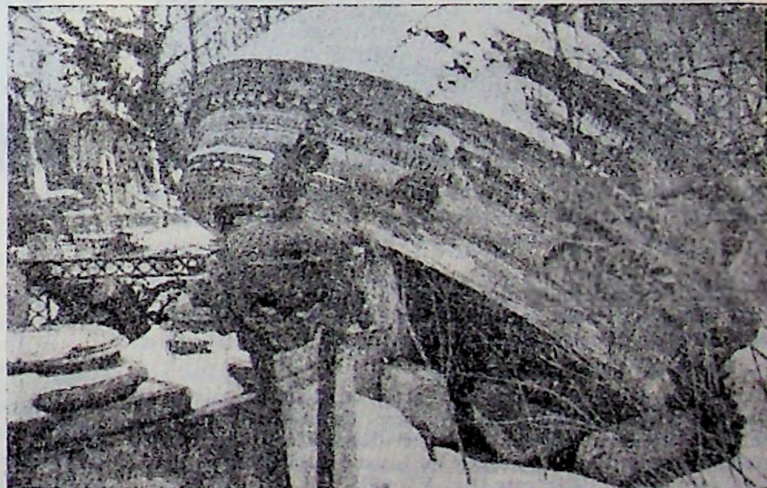
Fig. VI.68. — Monumente avariate sau prăbușite la cutremur : *a* — Obelisc în București, bd. Armata Poporului, deplasat de cutremur ; *b* — Monument funerar în cimitirul Șerban Vodă din București, prăbușit la cutremur.

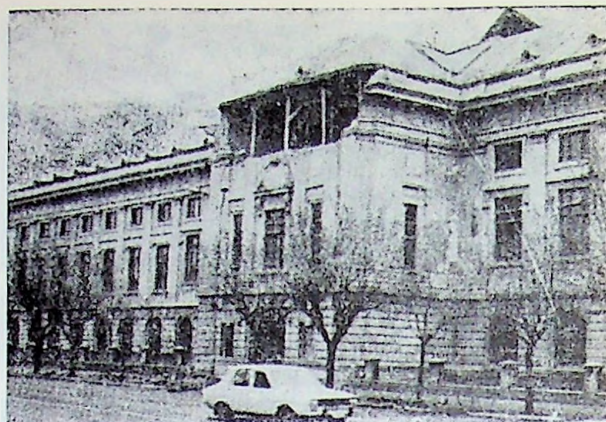
Fig. VI.70. — Palatul culturii din Ploiești. Clădire veche din zidărie portantă. Prăbușirea unei porțiuni din zidăria fațadei.

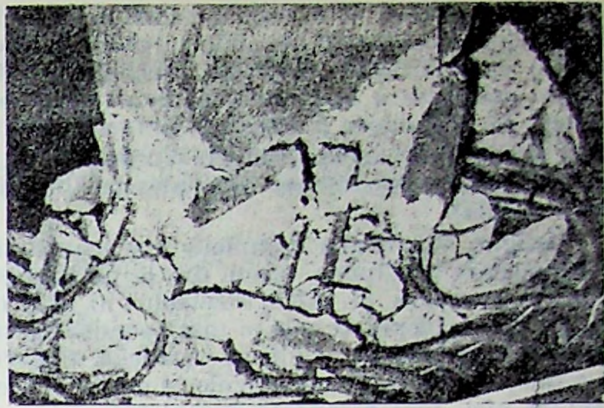
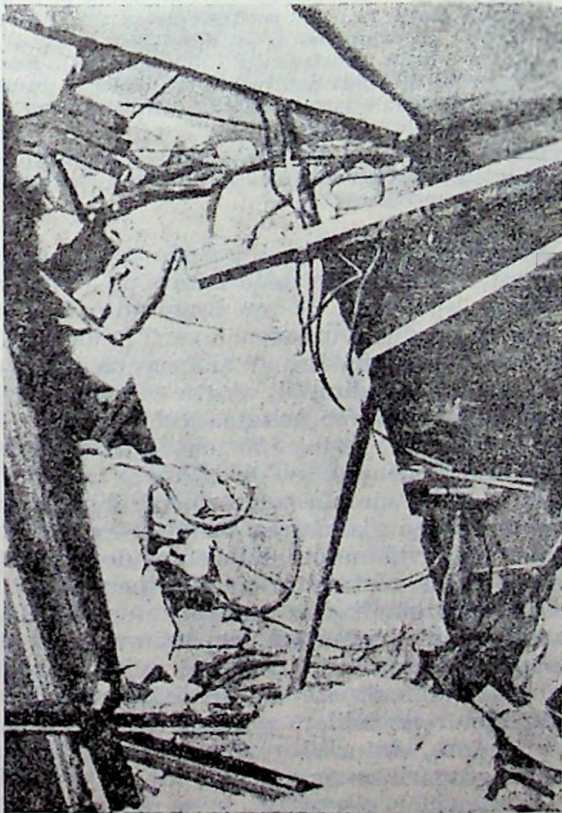
Fig. VI.74. — Clădirea Centrului de calcul electronic al MTTc din București, str. Gării de Nord. Clădire nouă cu schelet de beton armat monolit (parter și 2 etaje). Distrugerii provocate de cutremur la stâlpi: *a* — Stâlpu 3 de la parter (distrugere la partea superioară, sub capitel); *b* — Stâlpu 7 de la parter (distrugere la partea inferioară); *c* — Stâlpu 2 de la etajul I (distrugere la partea superioară); *d* — Stâlpu 5 (central) de la etajul I (distrugere la partea inferioară); *e* — Stâlpu 8 de la etajul II (distrugere la ambele capete).

Cu privire la măsurile de consolidare imediată a unor astfel de cazuri s-a recomandat luarea în considerare a următoarelor idei fundamentale, bazate pe rezultatele analizei: împiedicarea cedării elementelor de beton armat la forțe tăietoare prin consolidarea grinzilor cadrelor principale transversale (axele $b...f$) și longitudinale (axele II, III), la care există tendința distrugerii lor prin crăpături înclinate; restabilirea capacității de rezistență la stâlpii avariați datorită defecțiunilor de execuție la nivelul rosturilor de betonare; eliminarea riscului de rupere casantă la o parte din stâlpii marginali (stâlpii S_3 ai cadrelor principale) pe înălțimea primelor 5 niveluri și asigurarea ca aceștia să lucreze la solicitări de întindere excentrică pentru a menține active grinzile cadrelor transversale, la rezistența laterală a construcției;

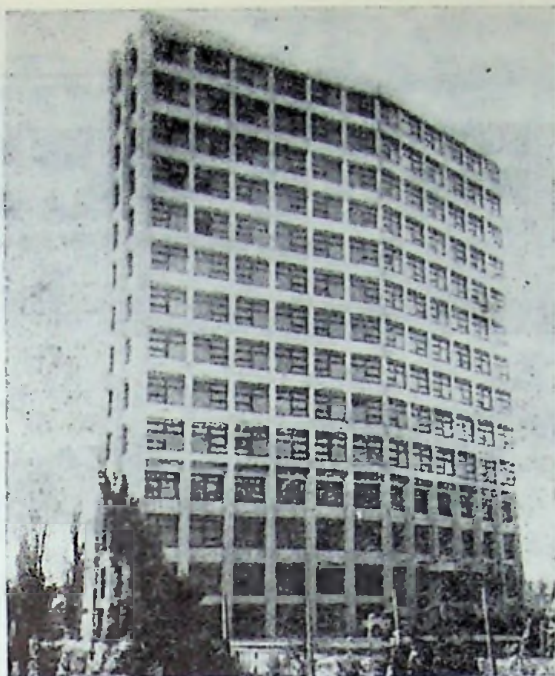
Fig. VI.76. — Clădirea Institutului de geologie și geofizică din București, str. Caransebeș 1. Clădire nouă cu structura în cadre de beton armat monolit (parter și 13 etaje): a — Vedere de ansamblu; b — Secțiune transversală; c — Plan etaj curent.

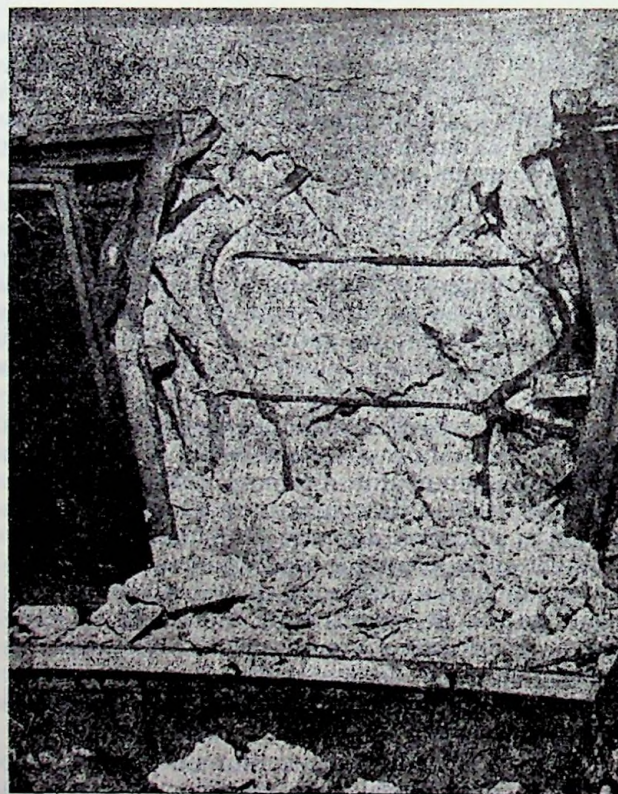
Fig. VI.77. — Institutul politehnic din București, Splaiul Independenței 313, corpul AN — Învățămîntul general. Clădire nouă, cu structura de beton armat monolit: a — Vedere de ansamblu; b — Dislocarea zidăriei exterioare la fațadă; c — Stîlp de beton armat în fațadă, distrus de cutremur.

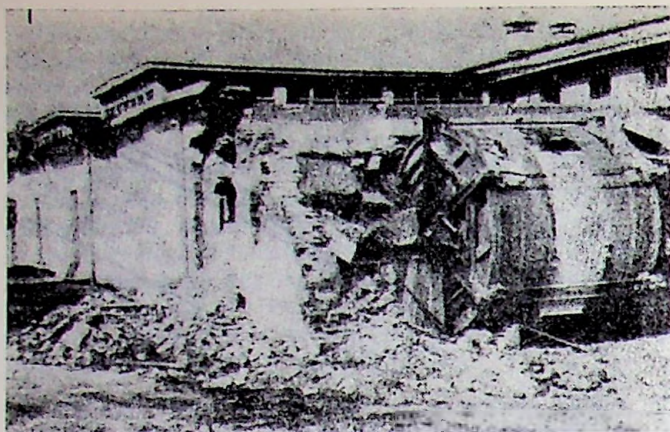
Fig. VI.80. — Tăbăcăria Bucovăț (jud. Dolj). Hală parter în beton armat monolit și zidărie exterioară portantă: *a* — Vederea părții de clădire prăbușită; *b* — Avarierea unui stâlp interior de beton armat în zona neprăbușită (rupere la 45°, cu beton expulzat și armătură flambată).

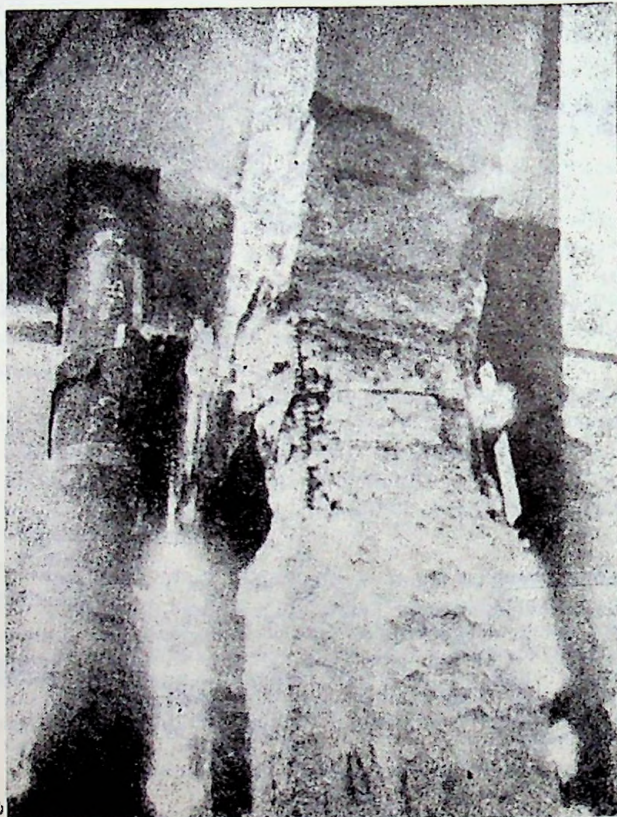
Fig. VI.81. — Avarii la elementele structurilor de beton armat monolit la hale parter: *a* — Stâlp forfecat la partea superioară și grindă avariată (Întreprinderea Viscofil, Popești-Leordeni, hală de filatură); *b* — Stâlp avariât la partea superioară (Filatura Română de bumbac, București).

mice adecvate, marcată prin flexibilitatea mare a stâlpilor și a unei diferențe mari de rigiditate a acestora față de grinzi, precum și în insuficiența rezistență și armare a betonului, mai ales în zonele învecinate nodurilor de cadre. În plus, unele acțiuni exterioare au redus capacitatea de rezistență a elementelor de beton, cum ar fi corodarea betonului și a armăturilor, așa cum s-a constatat în unele cazuri, ca, de exemplu, la filatura Viscofil din București (fig. VI.81) [5]. Eliminarea acestor cauze și aplicarea regulilor de asigurare seismică prescrise, constituie măsuri menite să evite pe viitor astfel de avarii.

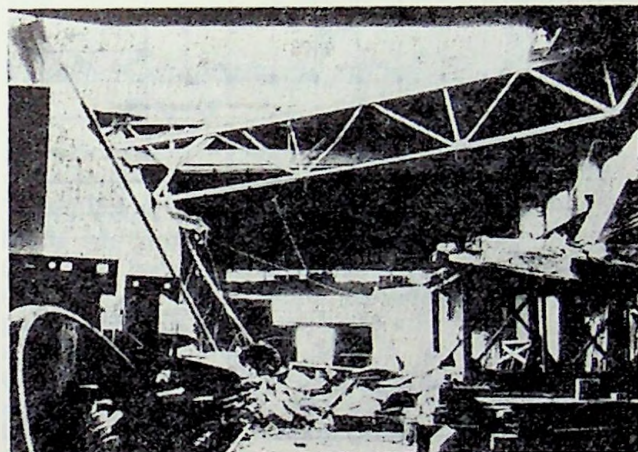
b) La *Întreprinderea „23 August” din București* s-a prăbușit o porțiune a acoperișului halei de la secția de ansambluri sudate (hală cu trama de 24×12 m, cu 2 poduri rulante de 50 t, avînd acoperișul alcătuit din ferme metalice și elemente $11c \ 3 \times 12$ m, din beton precomprimat, rezemate pe stîlpi de beton armat) și a cedat un stîlp central (alături de care a fost construită o anexă pentru o stație de defectoscopie, al cărei planșeu situat la o cotă intermediară s-a turnat fără rost de lucru în jurul stîlpului), antrenînd cele două ferme rezemate pe acesta și acoperișul din traveele adiacente (fig. VI.89).

Fig. VI.89. — Întreprinderea „23 August” București. Hală parter pentru secția ansambluri sudate ($l = 24$ m) cu structură de beton armat, acoperiș din ferme metalice și elemente secundare din beton armat prefabricat: a — Plan; b — Secție transversală; c — Prăbușirea acoperișului la cutremur.

Totuși, datorită comportării foarte bune a șabei acoperișului, care a redistribuit încărcările orizontale la ceilalți stîlpi, prăbușirea acoperișului a fost limitată.

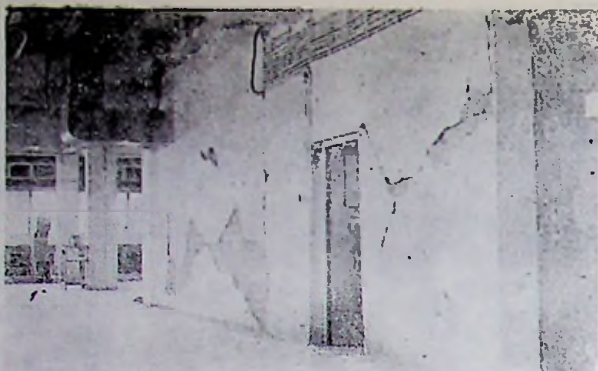
Fig. VI.98. — Întreprinderea CONECT, București. Hall de fabricație cu structura combinată (stâlpi și sîmbure central din beton armat monolit și planșee prefabricate — parter și 5 etaje): — Fisuri și rupturi în diafragmele sîmburelui central de la etaj I.

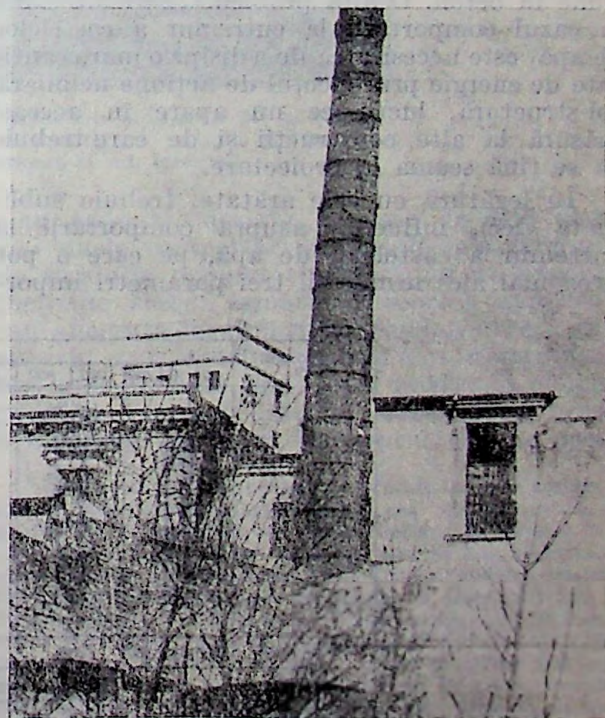
Fig. VI.102. — Coș de fum din zidărie de cărămidă rupt la cutremur în treimea superioară, cu deplasarea porțiunii de sus a coșului (Centrală termică, în București, str. Matei Milo).

oară, ca o consolă verticală încastrată în teren. Ca urmare, ele pot fi considerate ca apropiate de un pendul simplu în ce privește evaluarea răspunsului seismic al structurii de rezistență. Totodată fiind structuri static determinate, deși pot avea loc plastificări ale secțiunii caracteristice, aceste construcții sînt lipsite de rezerve suplimentare de adaptare postelastice (ca la clădirile etajate în cadre), marcînd astfel o mare sensibilitate în raport cu structurile static nedeterminate, putîndu-se ajunge chiar la prăbușiri. De asemenea, o influență defavorabilă o are și oscilația apei din rezervor, care amplifică oscilațiile construcției în ansamblul ei. Aceasta impune ca aceste construcții să fie concepute și dimensionate astfel încît să nu sufere avarii, care le-ar periclita stabilitatea și rezistența și, de asemenea, să fie executate cu mare atenție, calitatea avînd un rol determinant, ca de altfel, la orice structură static determinată. Orice defecțiune de calitate mai ales în secțiunile de la bază ale acestui tip de structuri, poate avea consecințe dezastruoase în cazul unui cutremur de mare intensitate.

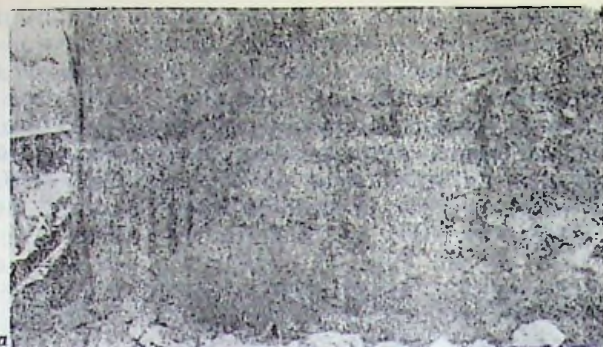
Fig. VI.107. — Avarii provocate de cutremur la castele de apă: a — Întreprinderea de piese turnate — Cîmpina, jud. Prahova. Castel de apă de 1000 m³ capacitate (avarierea turnului la bază, cu exfolierea betonului și flambarea armăturii); b — Uzina Mija, jud. Dîlbovița. Castel de apă de 1000 m³ capacitate (ruperea turnului la cota +21,00 m, deasupra unei consolidări anterioare de la cota +18,0 m).

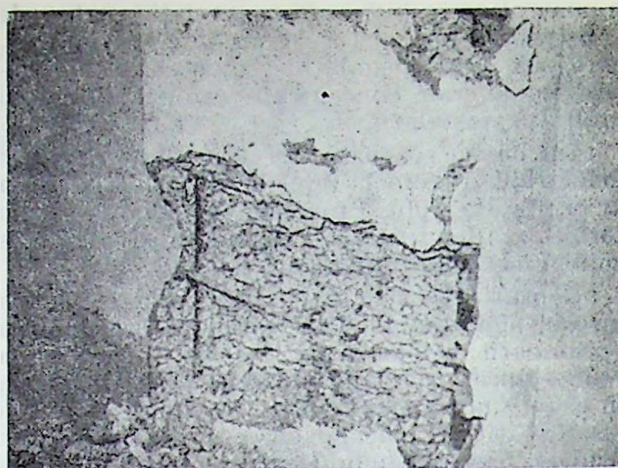
numai la galeriile superioare (fig. VI.111) printre care se citează prăbușirea galeriilor superioare la 3 din cele 4 baterii existente de la silozul Buzău, prin ruperea stâlpilor la forfecare și deteriorarea gravă a acestora la cea de-a patra baterie precum și la alte silozuri din zonele sudice ale țării afectate de cutremur. La aceste silozuri și pereții exteriori ai galeriilor superioare prezintă degradări sub formă de fisuri, crăpături, unele dislocări și chiar prăbușiri parțiale. Cauzele principale ale acestor avarii la galeriile superioare ale silozurilor noi, constau în intensitatea mare a mișcării terenului în zonele afectate de cutremur și amplificarea dinamică importantă la nivelul acestor galerii datorită atât unor efecte de torsiune, cât și diferențelor mari de rigiditate între structura galeriilor și cea a celulelor de siloz, precum și efectului de încastrare a stâlpilor galeriilor în zidăria parașetilor (ceea ce a scurtat lungimea de lucru a stâlpilor, reducând ductilitatea acestora și așa destul de mică, ținând seama și de armarea transversală relativ slabă); ca urmare s-a depășit mult valoarea încărcărilor orizontale luate în considerare la calcul, fără a exista o capacitate corespunzătoare de deformare inelastică.

Fig. VI.111. — Avarii provocate de cutremur la silozurile noi de cereale. Ruperi de stâlpi și prăbușiri la galeriile superioare. Siloz Buzău-Sud: *a* — Vedere de ansamblu, cu galeria superioară prăbușită; *b, c* — Galeria superioară prăbușită, stâlp exterior rupt.

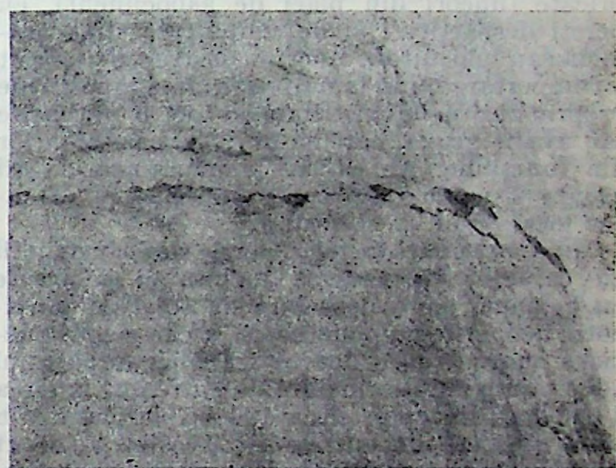
În afară de avariile grave ale galeriilor superioare menționate mai sus, s-au constatat unele avarii locale de importanță mai redusă (fig. VI.112) la pereții unor celule exterioare constând în fisuri orizontale, uneori exfolieri

Fig. VI.112. — Avarii provocate de cutremur la silozurile noi de cereale: *a* — Beton distrus și armătură dislocată la un nod de cadru (siloz Orbeni-Bacău); *b* — Fisuri orizontale în pereții celulelor la silozul Focșani.

ale betonului la celulele de colț datorită unor concentrări de eforturi de compresiune, ca urmare a acțiunii indirecte a încărcărilor orizontale seismice cit și unor defecțiuni de execuție mai ales la rosturile de turnare; de asemenea, s-au constatat unele avarii la galeriile inferioare ale unor silozuri (fisuri la stâlpi sub nivelul planșeului, sau la pereții galeriei precum și la alte elemente).

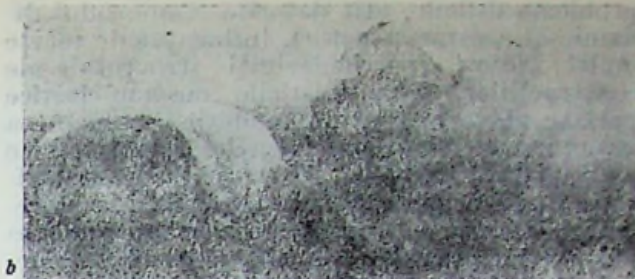
Fig. VI.114. — Comportarea la cutremur a construcțiilor pentru centre de vinificare și depozitare a vinului: a — Avarierea la capătul superior a unui stîlp de susținere de beton armat, pentru linurile de vin; b — Ruperea și prăbușirea cisternelor de vin din polstif.

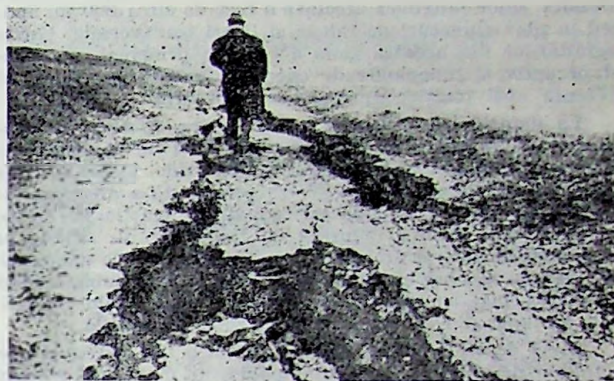
La lucrări de *diguri și baraje mici de pământ*, s-au constatat, în timpul cutremurului din 4 martie 1977, unele degradări mai importante, datorită fundațiilor aluvionare, saturate de apă, a materialelor mai puțin coezive din care sînt realizate ca și gradului de compactare mai redus. Toate acestea au constituit premise

Fig. VI.115. — Crăpături în diguri de pământ, cauzate de cutremur.

pentru lichefierea fundației și chiar a digurilor umectate, în urma mișcărilor produse de seism, însoțite de apariția unor refulări de nisip cu apă din subteran, fisuri sau crăpături longitudinale și transversale deschise (pe coronament, taluze și banchete, uneori prin tot corpul digului și pătrunzînd în terenul de fundație, precum și în terenul înconjurător), alunecări de taluze și tasări ale lucrărilor [14], așa cum s-a arătat și în cap. IV și V. Uneori crăpăturile apărute fragmentează în mod vizibil corpul digului, prezentînd deschideri și denivelări importante (fig. VI.115). Asemenea degradări au produs unele întreruperi temporare de funcționare, de mică importanță, în unele sisteme de alimentare cu apă și în amenajări hidroameliorative, din cauza deformațiilor terenului de fundare, a lichefierii de nisipuri sau a tasărilor inegale. Aceste fenomene au provocat ruperi în diguri, din unele porțiuni ale luncilor Dunării și ale unor riuri din Muntenia, precum și unele ruperi de conducte. Astfel de fenomene au apărut la unele diguri aflate sub influența apei, cum a fost cazul digurilor de la Dunăre, cît și la altele fără apă pe taluz. Lungimea totală a zonelor la care s-au constatat vizual deteriorări de genul celor menționate totalizează circa 25 km pe Dunăre și pe unele riuri interioare, dintre care se menționează mai jos cîteva cazuri mai caracteristice.

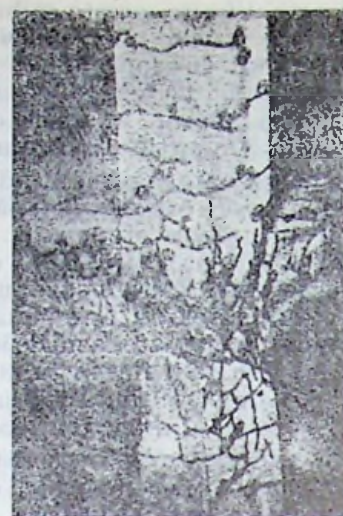
Fig. VII.15. a — Articulație plastică pe stlfp; b — Rupere de stlfp.

practic imposibil, să se poată judeca asupra calității betonului. Poate chiar apare impresia înșelătoare că în toate aceste cazuri betonul să fi fost de calitate cu totul inferioară, ceea ce ar fi condus la transformarea lui în „moloz”.

Degradarea finală atât de accentuată a betonului, pe lângă efectul propriu-zis al solicitării repetate (al oboselii betonului la un număr redus de cicluri), este se pare în unele cazuri și rezultatul interacțiunii betonului cu armătura. Întrădeavăr, pe măsura creșterii gradului de fisurare, în special în dreptul fisurilor, începe să aibă efecte cu totul deosebit presiunea locală a armăturii pe beton, cu consecința ei de despicare progresivă a betonului, susceptibilă să contribuie esențial la distrugerile generalizate menționate. Foarte caracteristică în această privință este comportarea elementelor „scurte” (considerate în general ca având raportul lungime

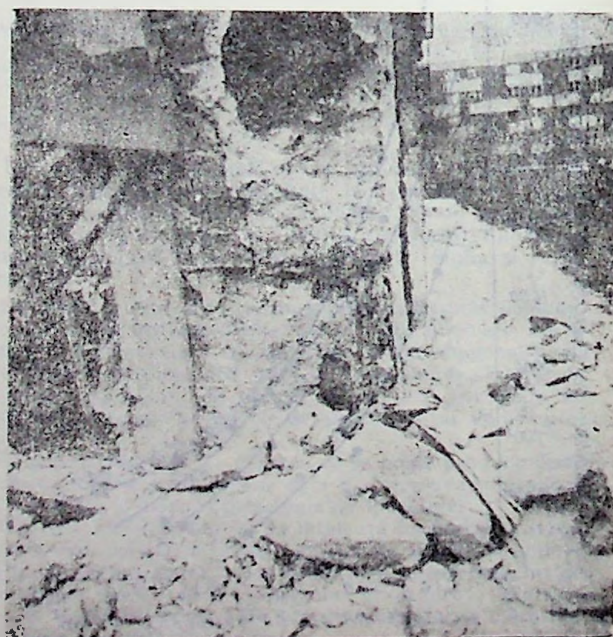
Fig. VII.60. — Detalii de avarii de diafragma provocate de o conformare necorespunzătoare a structurii: a — diafragma de la casa scării fisurată la partea superioară unde s-a desprins de planșeu; b — stâlpișor de beton armat de la intersecția a două diafragma exterioare; se vede armătura dezvelită, ancorată necorespunzător de mustățile din fundație, betonul fisurat.

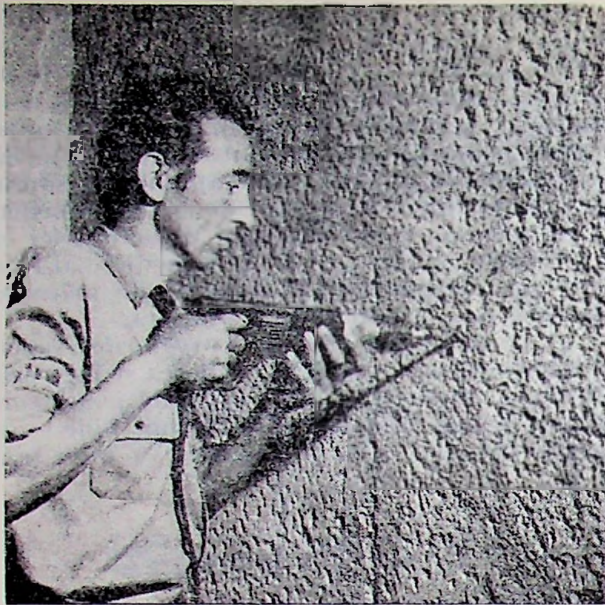
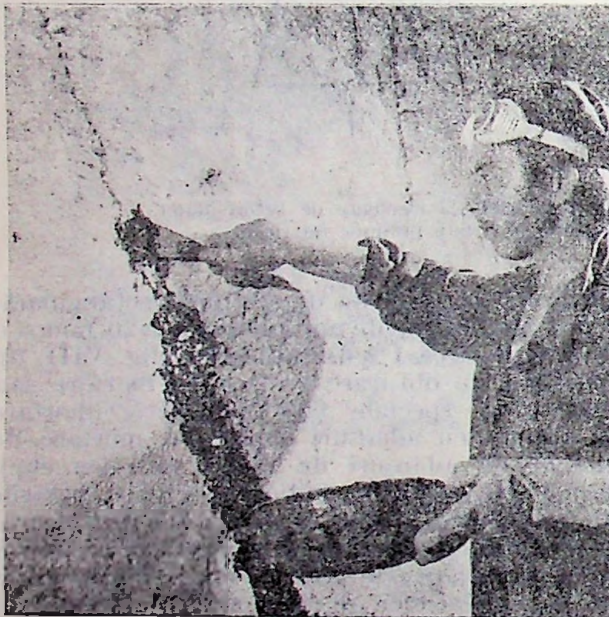
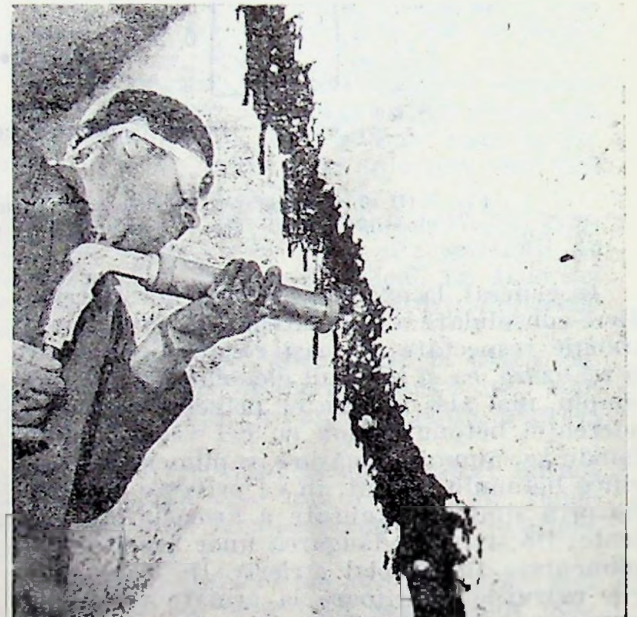
Fig. VIII.7. — Injectarea fisurilor din elementele de beton armat, cu rășini epoxidice : a — Executarea orificiilor de injectare pe traseul fisurilor ; b — Fixarea stuțurilor de PVC în orificiile executate ; c — Astuparea fisurii cu chit epoxidic ; d — Efectuarea injectării rășinii epoxidice cu un pistol cu aer comprimat, introdus în stuț.

b) Cazul cel mai curent de remediere a fisurilor îl reprezintă *fisurile adânci cu deschidere de 0,3...5 mm* (cele mai frecvente), la care se folosește *procedeele injectării cu rășini epoxidice*. Acest procedeu se aplică în condițiile în care nu este distrusă aderența dintre beton și armătură, umplerea fisurilor având rolul de a restabili continuitatea betonului.

Procedeele a fost aplicat pe scară largă pentru remedierea elementelor de beton armat avariate de cutremurul din 4 martie 1977, pe

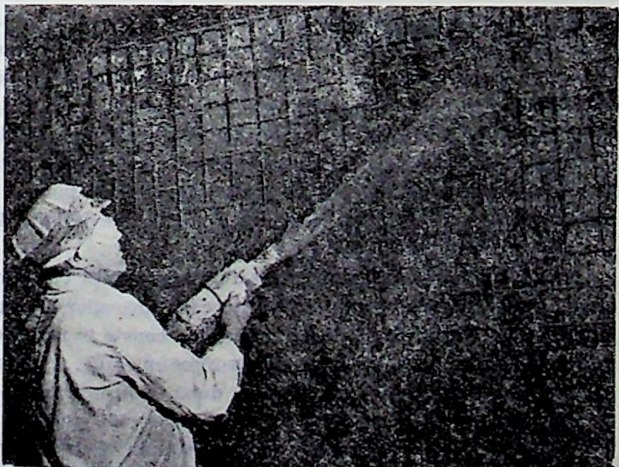
Fig. VIII.14. — Cămășuirea prin torcretare a diaframelor de beton armat avariate de cutremur: a — Diafragmă pregătită pentru torcretare, cu armătura montată; b — Efectuarea torcretării.

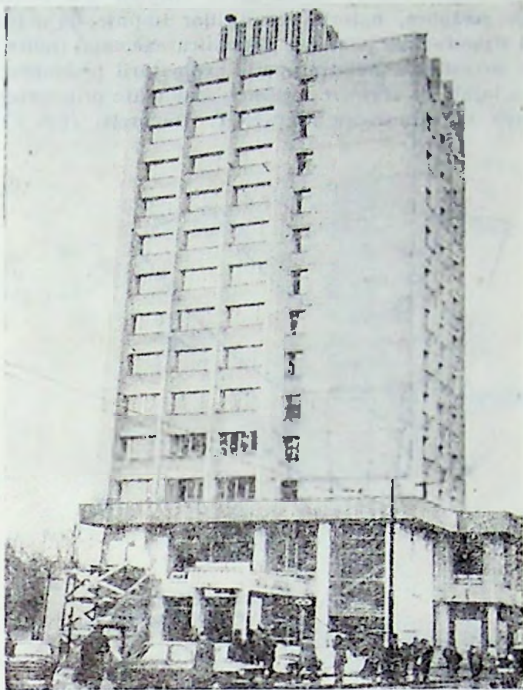
a

VIII.4.4.2. Clădiri social culturale și administrative nol.
a) Clădirea hotelului „Modern” din București, bd. Republicii 16 realizată în anii 1971—1972, cu subsol, parter și 14 etaje, are structura în cadre de beton armat monolit și zidărie de umplură din cărămidă (fig. VIII.26).

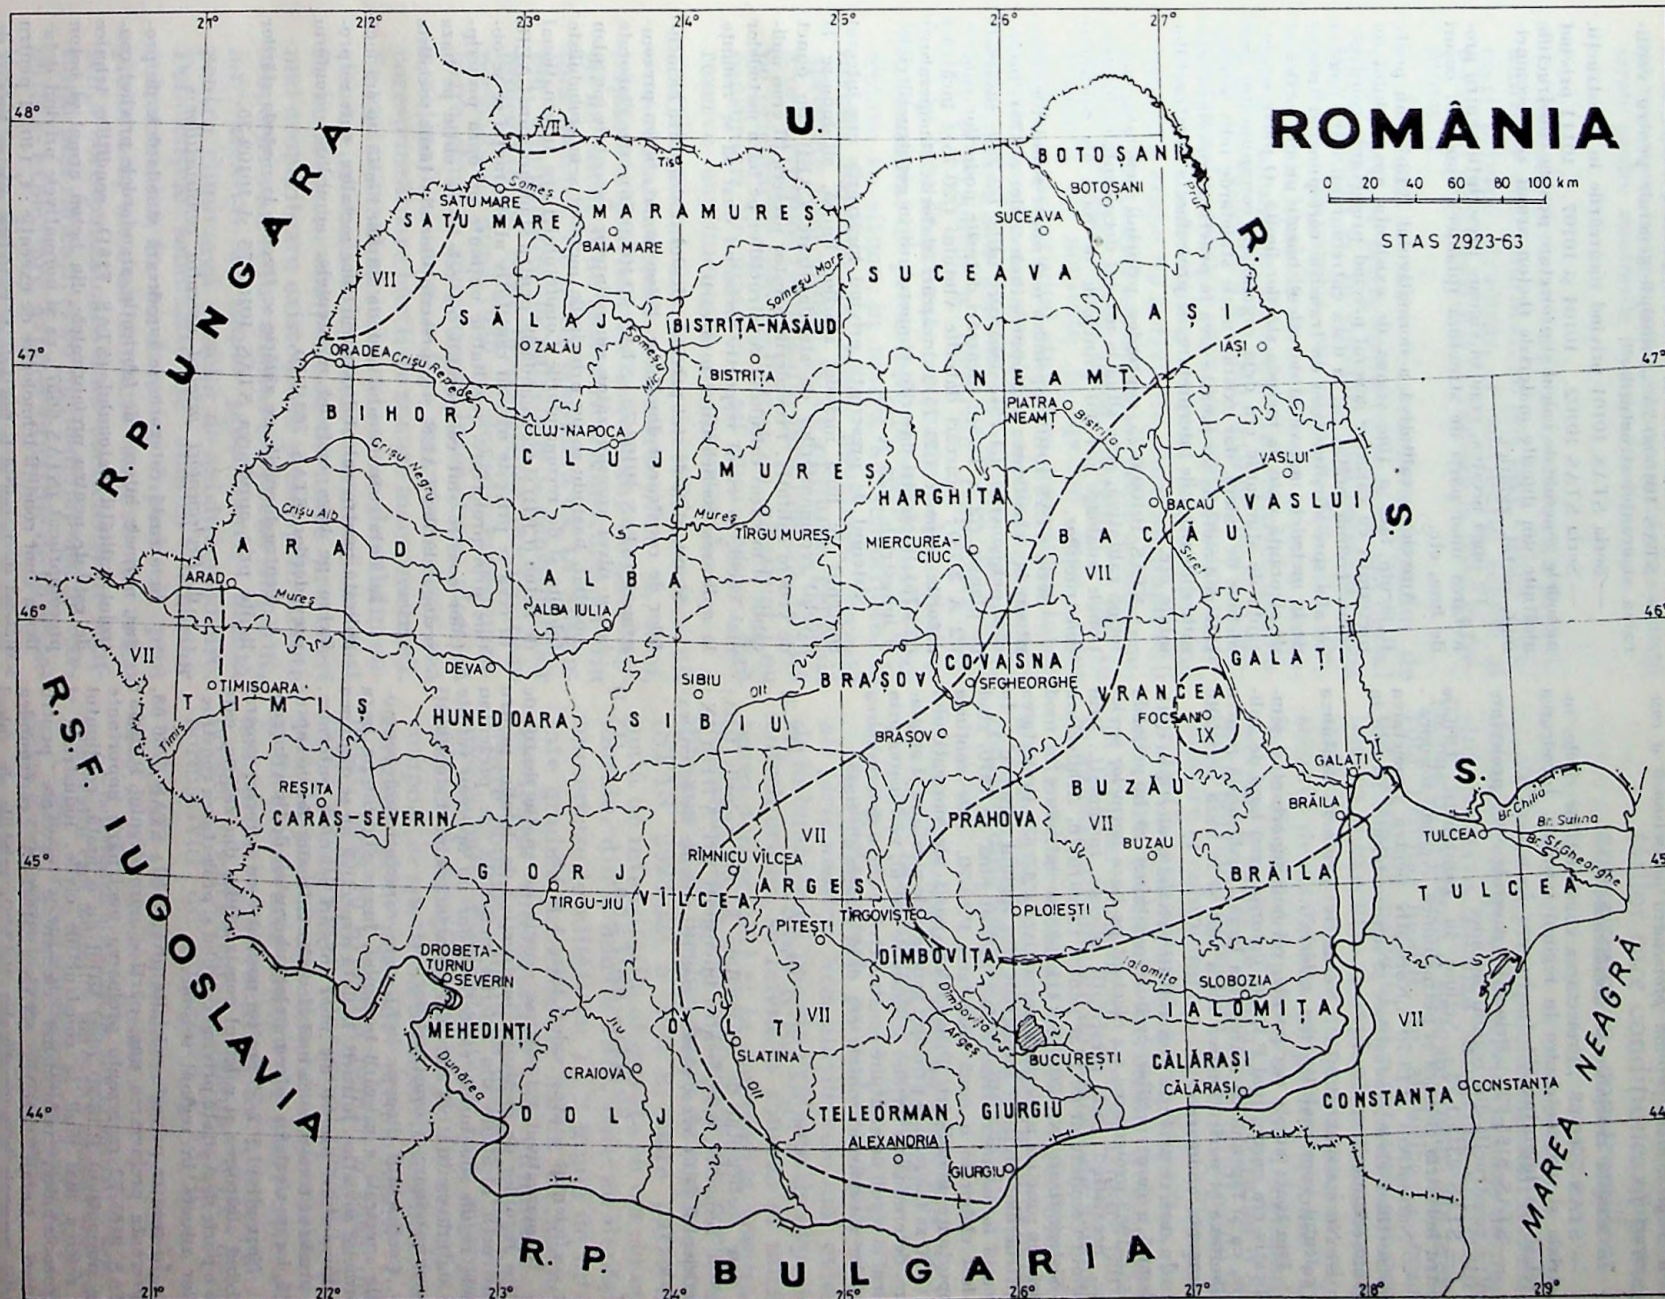
Fig. IX.21. — Hartă de zonare seismică a teritoriului României conform STAS 2923-63.

În figura IX.21 este arătată harta de zonare seismică a teritoriului R. S. România în valabilitate la 4 martie 1977.

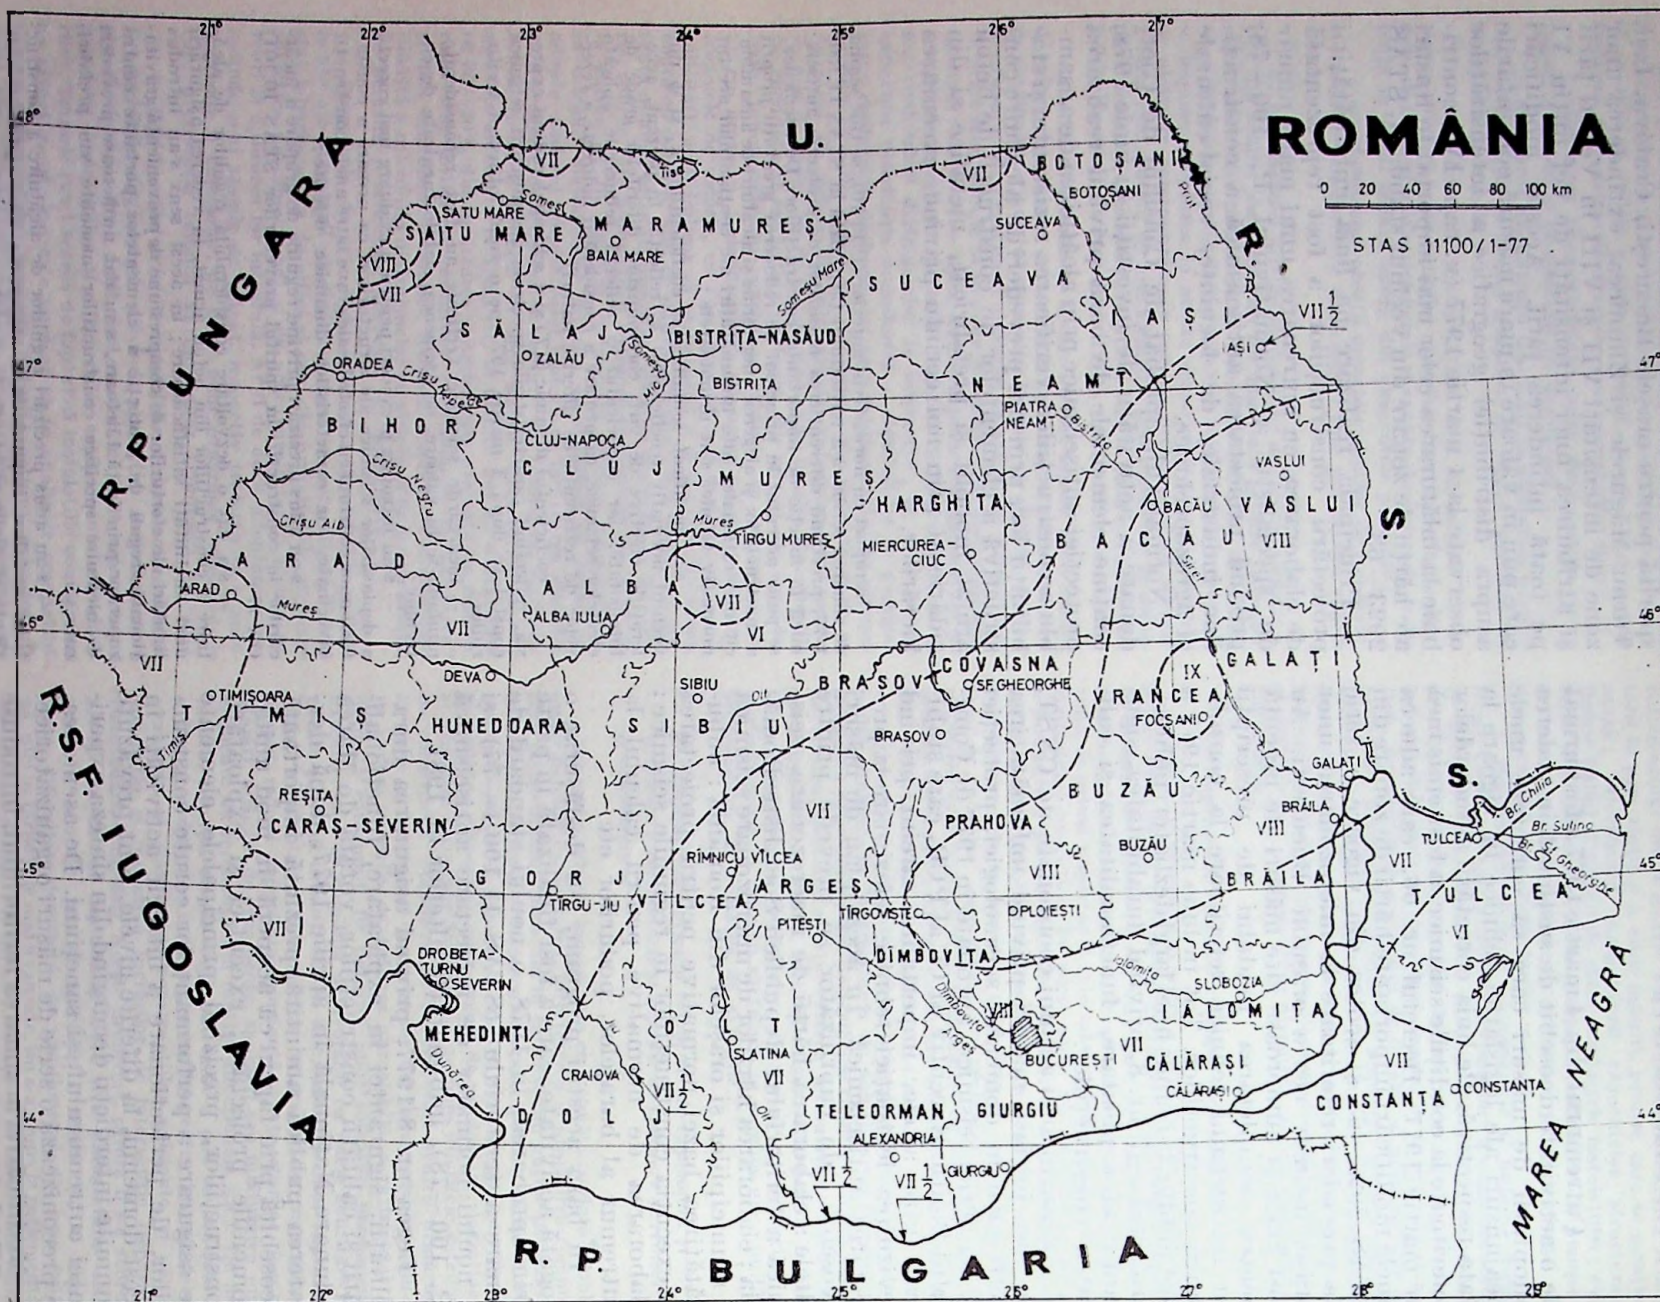
Fig IX.22. — Hartă de zonare seismică a teritoriului României conform STAS 11100/1-77.
