CUTREMURUL  
ŞI  
CONSTRUCŢIILE

# CUTREMURUL ȘI CONSTRUCȚIILE

Extras din «*BULETINUL SOC. POLITECNICE*»,  
Anul LV, Nr. 10 și 11, Octombrie și Noiembrie 1941

*Cutremurul din 10 Noembrie 1940*, fără îndoială cel mai puternic din câte au bătut țara noastră în ultimul veac, s'a manifestat într'o formă foarte tragică asupra așezămintelor omenești. Distrugerea unor regiuni întregi, cu numeroase morți, a fost bilanțul acestei sguđuituri a scoarței pământești care nu a durat mai mult de 45 secunde. Bucureștiul, care în genere nu s'a resimțit de cutremurele ce au mai fost în ultimii zece ani, a fost de rândul acesta greu încercat și în special prăbușirea unuia din cele mai mari imobile din Capitală — *clădirea Carlton* — care a îngropat sub dărâmăturile ei mai mult de o sută de oameni, a mărit și mai mult impresia produsă de cutremur. Acest dezastru, precum și deteriorarea gravă a unora din clădirile mari — așa denumitele *blocuri* — din Capitală, au ridicat pentru prima oară problema siguranței construcțiilor, și în special aceea a apărării contra cutremurului. Țara noastră nefiind considerată ca o țară bătută de cutremure, problema asigurării construcțiilor în contra cutremurelor nu s

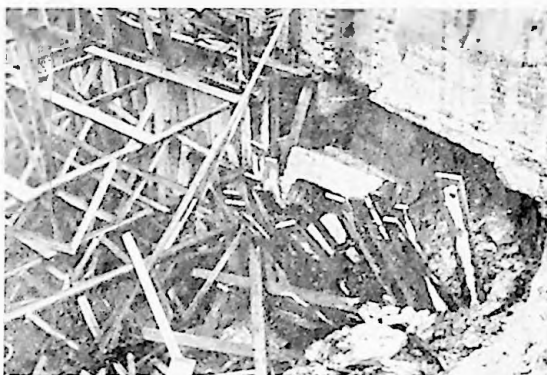
Fig. 18.

La fundațiile noului palat al Băncii Naționale, unde săpăturile ating 10 m adâncime, proptelele au rezistat în condițiuni foarte bune, cu excepția unui punct marginal (Fig. 18) unde un bloc de zidărie veche, susținut de proptele, a cedat fără a produce nicio pagubă.

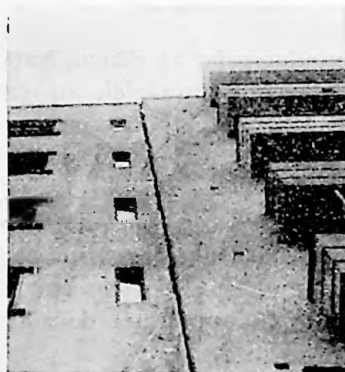
Fig. 19.

Un alt fenomen ce trebuie atribuit tot oscilațiilor blocului în totalitatea lui este faptul că rosturile dintre case s'au des-

făcut (Fig. 19), iar clădirile alcătuite din corpuri de înălțimi diferite, au prezentat rupturi sau cel puțin crăpături în planul de separație al porțiunilor de înălțimi diferite.

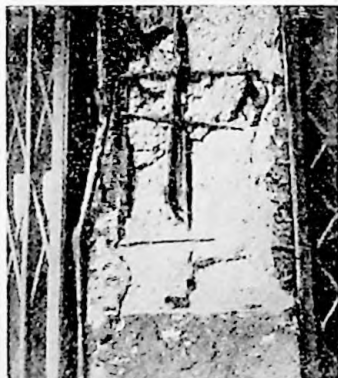
Fig. 23.

în genere în legătură cu o parte mai slabă a stâlpului, precum înădirea armăturii, zone de beton mai slabe, etc. La unul din stâlpi, cum este cazul la clădirea Gălășescu, (Fig. 23), și

la imobilul Lenghiel (Fig. 24, Fig. 25), ruptura poate fi explicată prin fenomenul de flambaj dinamic, așa cum l-am expus mai înainte. Ruptura s'a produs prin strivirea betonului și

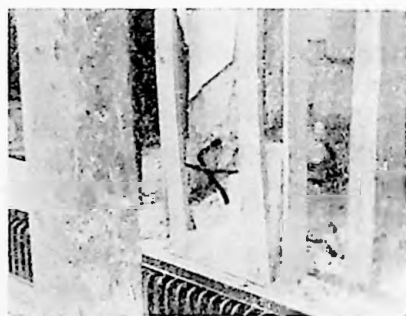
Fig. 24.

flambarea fierului, cum se vede din figură. Unei cauze analoage trebuie să atribuim ruptura din fig. 26.

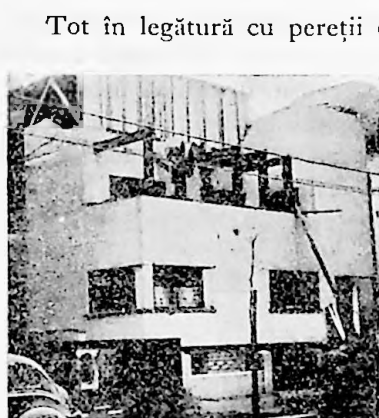
Fig. 28.

Cred că deteriorările observate pot fi explicate prin ambele aceste interpretări și anume după cazuri. Un caz tipic de asemenea deformațiuni îl prezintă un zid exterior la o construcție din Bd. Mărăști. Clădirea având parter și etaj, cu planșeu de beton armat, are în fațadă un zid mărginit de 2 ferestre mari (Fig. 28) care prezintă în colț încă un stâlp de susținere. Zidul este crăpat după diagonale cum se vede în figura 29 și crăpăturile sunt puternice și pe toată grosimea zidului care are 42 cm. Cauza trebuie atribuită forțelor tăietoare mari, reprezentate prin greutatea etajului și a frontonului, care au acționat asupra porțiunii acesteia de zid.

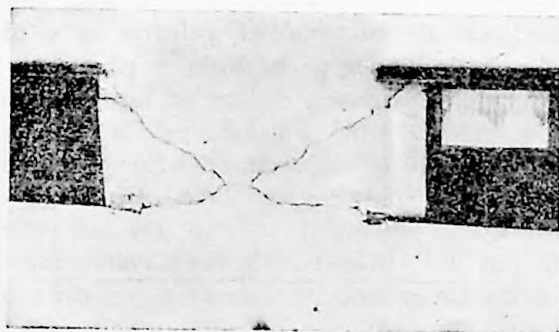
Fig. 29.

Tot în legătură cu pereții de umplură trebuie să evidențiem modul foarte satisfăcător în care s'au comportat pereții de umplură care au fost executați concomitent cu scheletul, astfel că a existat o legătură puternică între schelet și pereți. La asemenea construcțiuni și scheletul de beton armat și zidăriile de umplură nu au suferit aproape nimic. Astfel la construcția garajului Ciclop, construcție executată în sistemul acesta, zidurile de umplură

executate concomitent cu scheletul s'au comportat foarte bine, spre deosebire de zidurile de umplură executate ulterior, care au prezentat deteriorările caracteristice zidurilor de umplură.

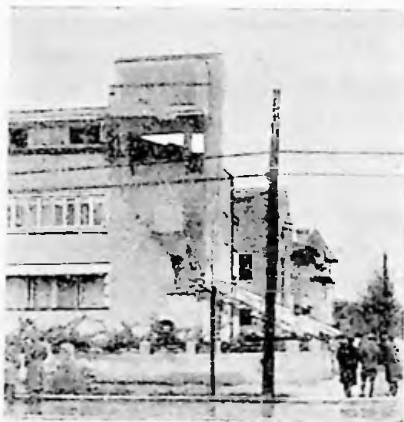
Fig. 31.

de acest tip care au fost executate în condițiuni rele, fie din punct de vedere al concepției (Fig. 31), fie ca execuție, au prezentat avarii însemnate. Astfel în Str. Ana Davilla am găsit un imobil având subsol, parter și 2 etaje cu planșee de beton armat prezentând crăpături numeroase în toți pereții interni și externi. O examinare a imobilului a arătat că această clădire avea pereții externi din zidărie de 1 cărămidă grosime, iar toate zidurile interne de  $\frac{1}{2}$  și  $\frac{1}{4}$  cărămidă grosime. Pe aceste ziduri se sprijineau 2 etaje. Niciun

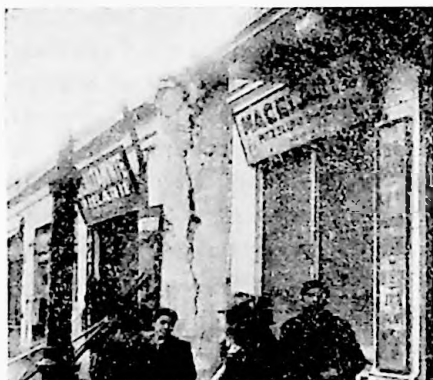
Fig. 32.

Din cauza lipsei de legături a zidurilor acestor clădiri, s'a mai observat un fapt foarte frecvent. La îmbinarea zidurilor

s'au produs crăpături (Fig. 32) și adeseori, sau a căzut colțul (Fig. 33) sau au căzut pereții (Fig. 34 și 35), rămânând

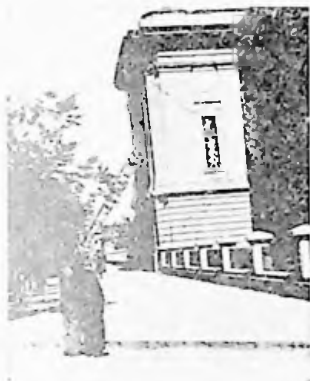
Fig. 36.

colțul intact. Aceste crăpături cred că trebuie atribuite diferențelor de vibrație între cei 2 pereți. Perioadele de oscilație

fiind diferite pentru panourile de zid, produceau deformații

locale (Fig. 36) care întrecând slaba rezistență la tensiune a zidăriei producea fisurarea.

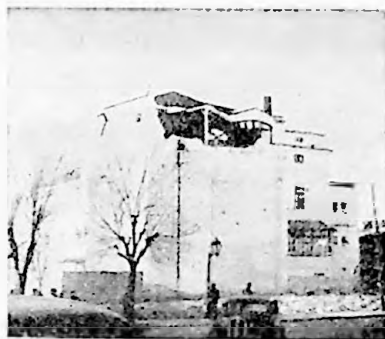
Fig. 37.

*Zidurile de calcane* în special s'au comportat foarte rău (Fig. 37). La noi este obiceiul curent ca zidurile de calcane să se execute de  $\frac{1}{2}$  cărămidă și să se utilizeze ca pentru ultima parte a clădirii, materialul de rămașiță cel mai prost. Contrar recomandărilor unei bune execuții, de obicei nu se așează o fermă lângă calcane pentru susținerea acoperișului și nici nu se ancorează calcanul de ferme. Din această cauză calcanele în cea mai mare parte au suferit, s'au dislocat și chiar au căzut. Acolo unde

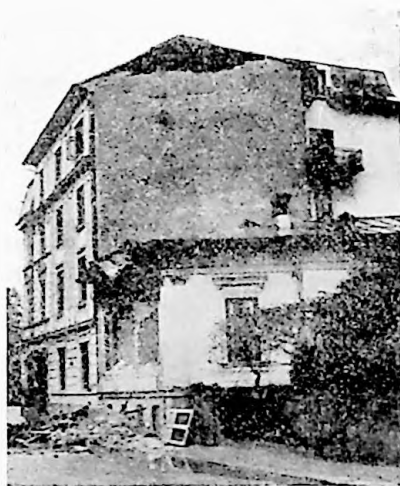
Fig. 38.

Căderea calcanelor a produs indirect pagube mari și unele au distrus complet casele alăturate, cum se vede din cazul casei din Str. Simonide (Fig. 38 și 39).

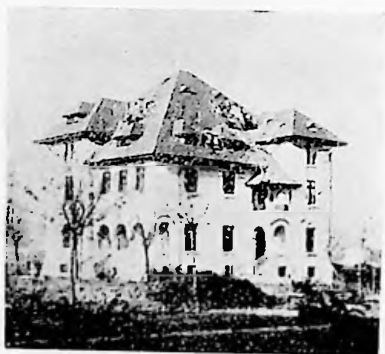
Fig. 40.

Coșurile au suferit de asemenea foarte mult. *În special coșurile înalte și cele cu căciulă s'au prăbușit, distrugând alocuri învelitorile și chiar planșeele* (Fig. 40). Forfecarea lor la bază se datorește forței tăietoare produsă la primele sguduiuri. Faptul că rupturile de coșuri se produc chiar la cutremure ușoare, cum sunt cele de gradul VI, se explică prin aceea că zidăria acestor coșuri, prin acțiunea fumului, a variațiilor de temperatură, a ploii, a înghețului și a desghețului, este în bună parte alterată. De altfel este semnificativ că chiar la coșurile joase care s'au prăbușit, în majoritatea cazurilor zidăria se găsea complet desagregată pe învelitoare.

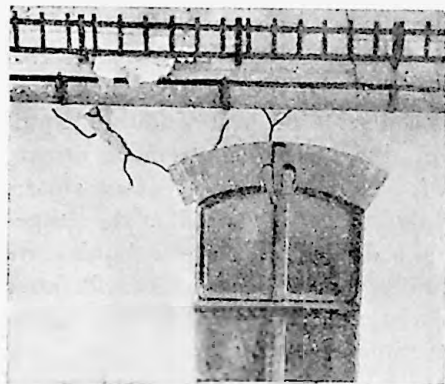
Fig. 41.

*Bolțile, în special cele cu săgeți mici, s'au comportat foarte rău, lucru explicabil prin împingerile orizontale mari.* Deplasările reazimelor au provocat căderea bolțarului dela chee (Fig. 41) sau cel puțin crăpături. Lipsa unei legături bune la reazim a produs și aci foarte deseori crăpături (Fig. 42). În multe cazuri trebuie însă să remarc că aceste crăpături erau crăpături vechi, datorite probabil tasării zidurilor și care fuseseră astupate superficial cu tencuială pentruca, bine înțeles, acum să apară din nou. Numai bolțile în plin centru s'au comportat mai bine și dislocarea sau căderea bolților la unele din ele, sunt expli-

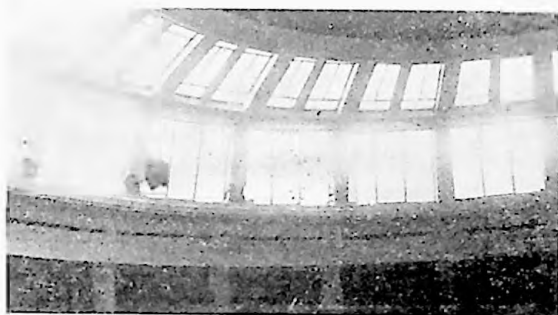
Fig. 43.

Primul caz privește cupola de beton armat de peste aula Facultății de drept. Această cupolă de 23 m diametru, se rezază pe 12 pilaștrii de beton armat înclinați având baza lor pe

rile stâlpilor au fost mai accentuate. Fenomenul acesta a fost foarte vizibil marcat pe toată periferia cupolei cum se poate

vedea din fotografiile alăturate (Fig. 43 și 44).

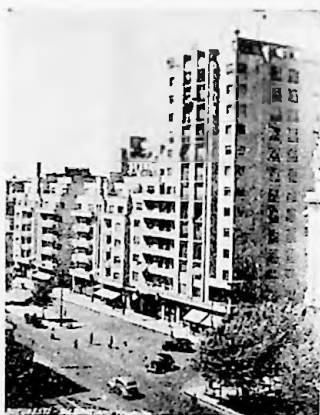
Fig. 45.

B-dul Brătianu de 36,50 m înălțime. Clădirea cuprindea 2 subsoluri, parter, mezanin și 11 etaje în partea din colț, 8 etaje din care 5 în gabarit spre B-dul Brătianu, 7 etaje din care 4 în gabarit spre Str. Regală (Fig. 45). În fund, lipit de clădire, se afla o sală de cinematograf (Fig. 46).

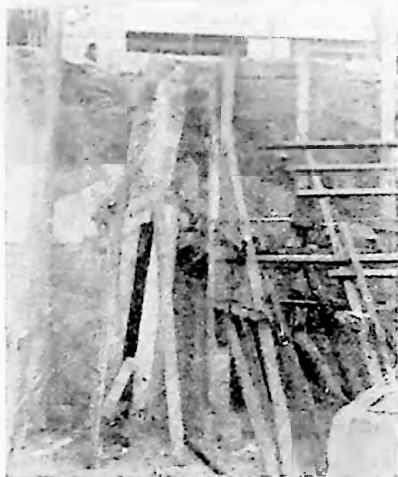
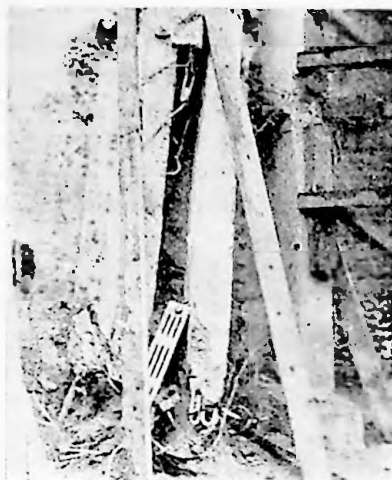
Fig. 49.

Acești stâlpi au fost pur și simplu retezați de lovitură produsă de cutremur și deplasați pe planșeu. La rândul lui, acesta nu a putut rezista și stâlpii retezați au perforat planșeul de peste primul subsol, au trecut prin planșeul celui de al doilea și s'au oprit în pământ. Același fenomen pare că s'a repetat și la planșeul de peste parter. Aceasta cred că rezultă clar din starea în care și astăzi se găsește

unul din acești stâlpi și anume cel dinspre Str. Regală. În fotografie (Fig. 49 și 50) se poate vedea stâlpul subsolului legat

încă de perete, alături stâlpul parterului, stând în picioare, cu

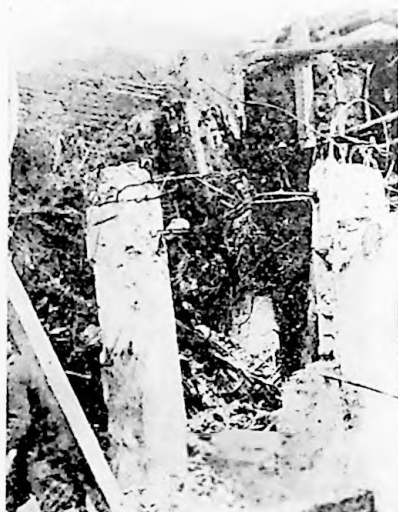
Fig. 51.

În fotografie (Fig. 51)  
se vede că și stâlpul din  
colț, este răsturnat în sub-  
sol, așezat după diagonala  
clădirii și cu capetele for-  
fecate.

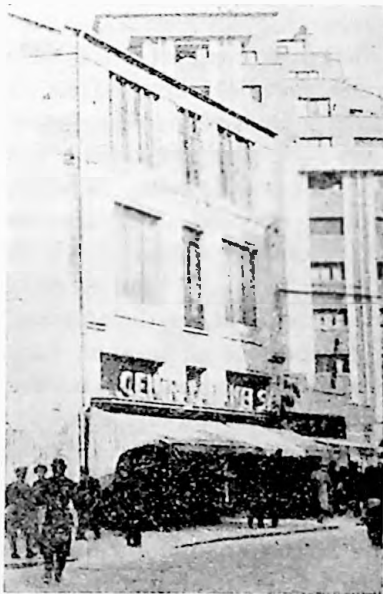
Fig. 66.

Ori cum ar fi, asemenea ziduri trebuie consolidate în primul rând prin restabilirea legăturii între ele introducând tiranți. Aceștia vor fi bine ancorați în plăci la capete. Fiarele profile, fiarele U în special, se pretează foarte bine la execuția acestor tiranți. De ase-menea grinzile de centură de beton armat dacă se pot in-troduce, dau rezultate bune. Ele însă trebuie legate solid cu restul construcției spre a da o legătură eficientă și trebuie să se întindă pe zidu-rile adiacente pe o lungime destul de mare. Reparații ca în figura alăturată (Fig. 66) sunt absolut iluzorii, centura întinzându-se numai pe por-țiunea de zid ce a fost dislo-cată de cutremur.

Reparația crăpăturilor este mai dificilă, îndepărtarea cără-mizilor și țeserea lor cu zidărie nouă executată cu mortar de ciment, este o operație grea și nesigură, deoarece de obicei

se dislocă zidăria din jurul crăpăturii stricând și mai mult zidăria.

Un sistem foarte bun a fost introdus de d-l Inginer *A. Ioanovici* prin injectarea de mortar de ciment sau lapte de ciment sub presiune. Operația injectării se face curățind pe cât posibil rosturile crăpate și acoperind crăpăturile pe ambele fețe ale zidăriei cu ipsos. Din loc în loc se fixează căpătaie de țevi în legătură cu crăpăturile. După întărirea ipsosului se pun țevile rând pe rând în legătură cu o pompă care injectează sub presiune, până la 6 atmosfere, mortarul sau zeama de ciment. Aceasta pătrunde până în cele mai fine fisuri și sub acțiunea presiunii îmbibă mortarul și cărămida dând o legătură foarte bună.
