CUTREMURUL  
ŞI  
CONSTRUCŢIILE

Extras din «BULETINUL SOC. POLITECNICE»,  
Anul LV, Nr. 10 și 11, Octombrie și Noiembrie 1941

## CUTREMURUL ȘI CONSTRUCȚIILE

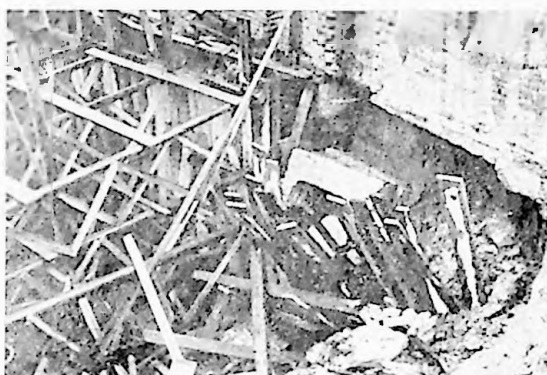
Fig. 18.

La fundațiile noului palat al Băncii Naționale, unde săpăturile ating 10 m adâncime, proptelele au rezistat în condițiuni foarte bune, cu excepția unui punct marginal (Fig. 18) unde un bloc de zidărie veche, susținut de proptele, a cedat fără a produce nicio pagubă.

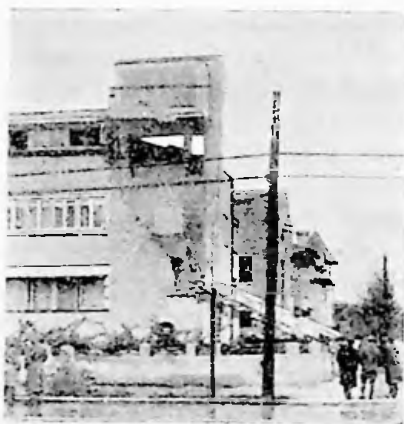
Fig. 31.

În schimb construcțiunile de acest tip care au fost executate în condițiuni rele, fie din punct de vedere al concepției (Fig. 31), fie ca execuție, au prezentat avarii însemnate. Astfel în Str. Ana Davilla am găsit un imobil având subsol, parter și 2 etaje cu planșee de beton armat prezentând crăpături numeroase în toți pereții interni și externi. O examinare a imobilului a arătat că această clădire avea pereții externi din zidărie de cărămidă grosime, iar toate zidurile interne de  $\frac{1}{2}$  și  $\frac{1}{4}$  cărămidă grosime. Pe aceste ziduri se sprijineau 2 etaje. Niciun

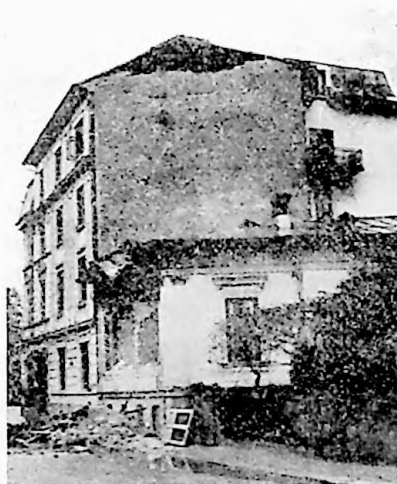
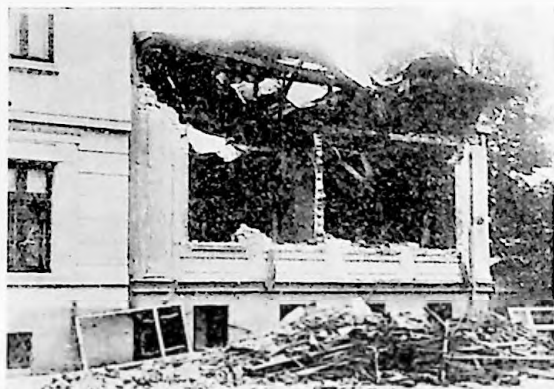
Fig. 38.

Căderea calcanelor a produs indirect pagube mari și unele au distrus complet casele alăturate, cum se vede din cazul casei din Str. Simonide (Fig. 38 și 39).

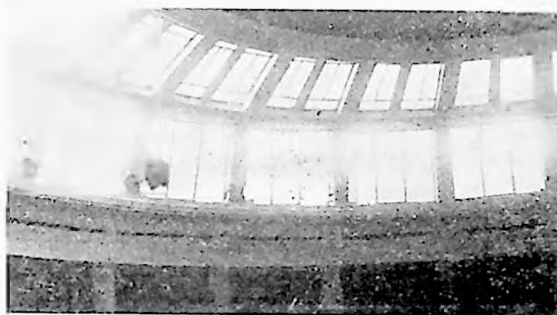
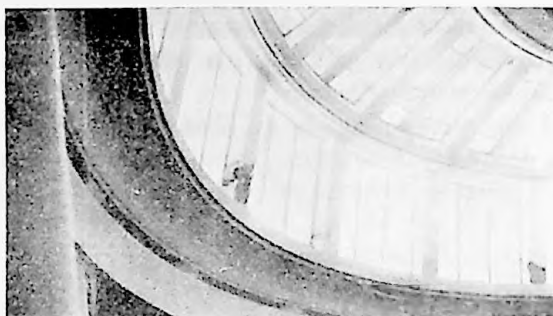
Fig. 43.

Primul caz privește cupola de beton armat de peste aula Facultății de drept. Această cupolă de 23 m diametru, se realizează pe 12 pilaștrii de beton armat înclinați având baza lor pe

rile stâlpilor au fost mai accentuate. Fenomenul acesta a fost foarte vizibil marcat pe toată periferia cupolei cum se poate

vedea din fotografiile alăturate (Fig. 43 și 44).

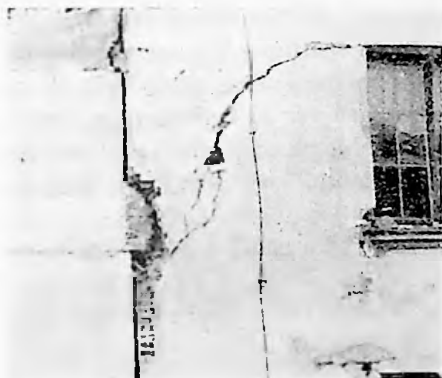
Fig. 56.

*La construcțiile unde se utilizează planșee de grinzi metalice sau de lemn, se recomandă să se execute centuri de beton armat pentru legătura zidăriei și să se lege grinzile de zidărie. O lipsă a unei bune legături poate da loc la dislocări cum arată figurile alăturate* (Fig. 56 și 57). În special zidurile care merg paralel

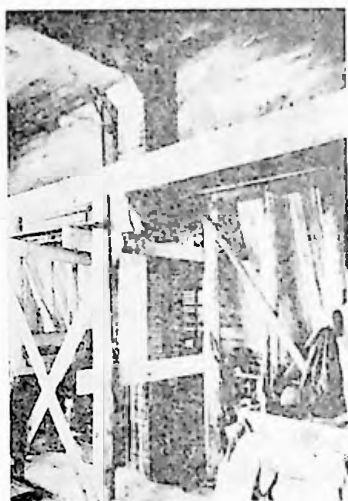
Fig. 61.

printr-o cămășuială de beton armat așa cum s'a procedat și în alte părți și așa cum se poate vedea în figurile alăturate (Fig. 61, 62, 63, 64, 65).

Sistemul acesta necesită însă ca noua cămășuială să fie
