ING. AUREL A. BELEȘ  
PROFESSEUR À L'ÉCOLE POLYTECHNIQUE  
DE BUCAREST, M. A. S. R.

LE TREMBLEMENT DE TERRE  
DU 10 NOVEMBRE 1940 ET LES  
BÂTIMENTS

EXTRAIT DES COMPTES RENDUS DES SÉANCES DE L'ACADÉMIE  
DES SCIENCES DE ROUMANIE, TOME V, No. 3, 1941.

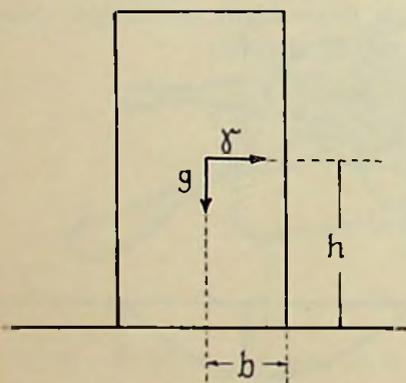
Fig. 3

où  $\gamma$  = l'accélération horizontale,  $b$  la demilargeur du prisme,  $h$  la demi hauteur, et  $g$  un coefficient approché de l'accélération de gravitation. A cause des phénomènes d'oscillation, et de leur variation rapide les résultats ne sont pas concluant. (Fig. 3).

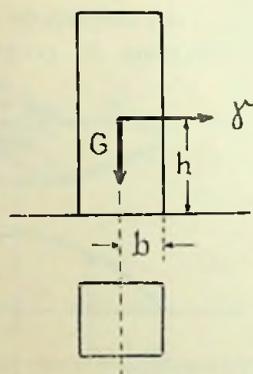
Fig. 4

on  $V$  est l'accélération horizontale,  $W$  le module de résistance de la section rompue,  $T$  = la résistance à la traction du matériel rompu,  $G$  le poids de la pièce renversée,  $g$  l'accélération terrestre,  $h$  la hauteur du centre de gravité au dessus de la section rompue. (Fig. 4)
